[ 한화솔루션 TDI공장 석면해체 및 비석면재질 복구공사 사업장 ]

# 석면비산 정도 측정 결과보고서

# 석면 비산 정도 측정 결과표

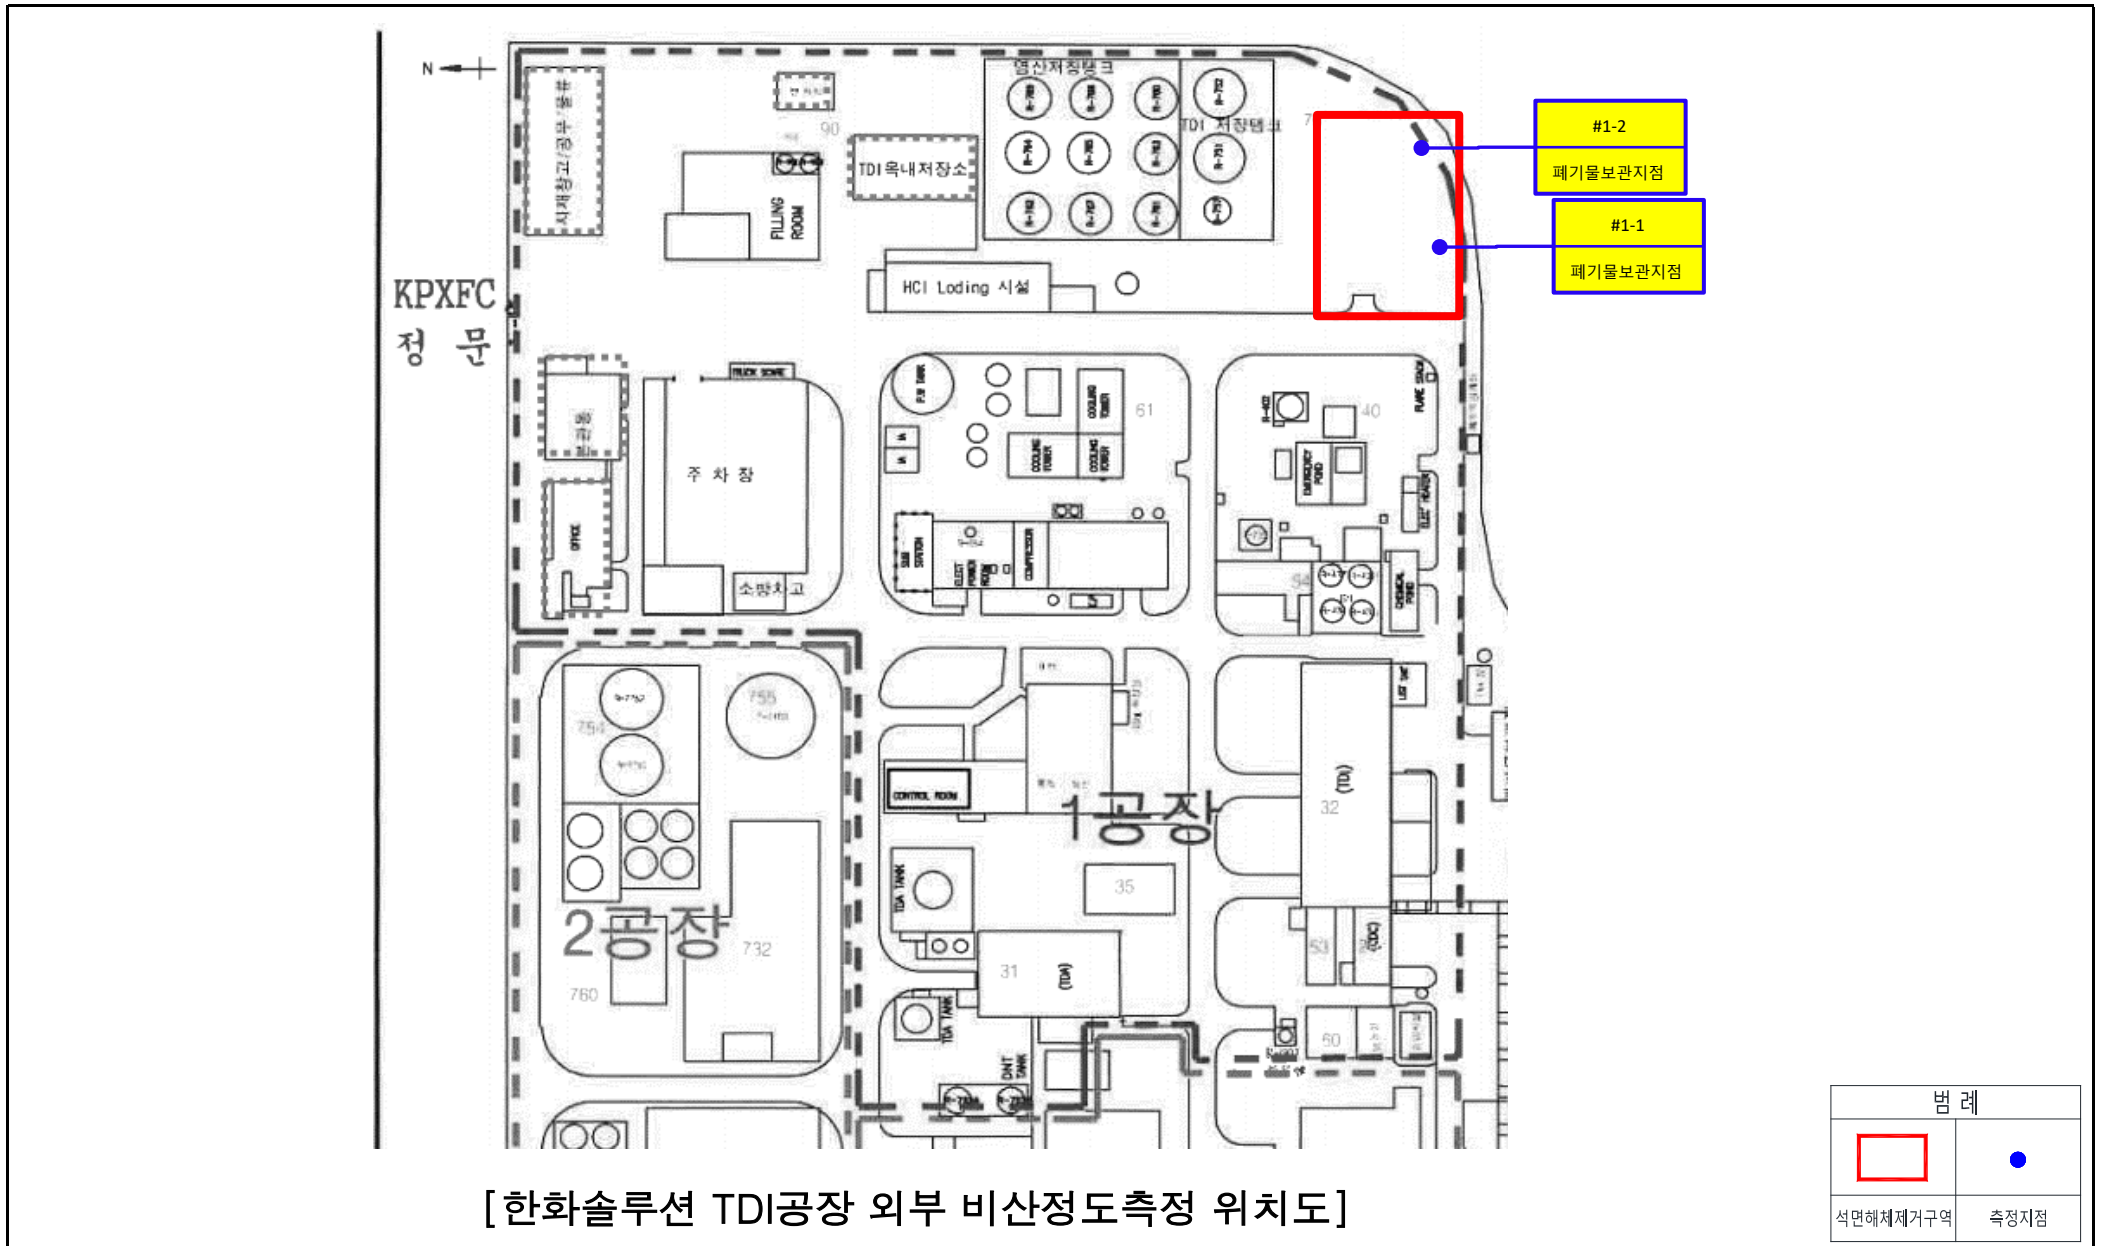
## 별첨 2. 측정 지점 위치(도식도)

| No. | 시료번호 | 측정위치(지점) | | 측정 장비<br>(종류/수량) | 측정 유량 | | 측정 일시 | 측정결과<br>(f/cc) | 검출석면의<br>종류 | 기준초과여부<br>(0.01 f/cc) |
|---|---|---|---|---|---|---|---|---|---|---|
| 1 | # 1-1 | 폐기물보관장 | 폐기물 보관지점 | 20KR004/1대 | 9.83 | 441.63 | 6/29 8:45 ~9:30 | 불검출 | - | 0.01 f/cc 미만 |
| 2 | # 1-2 | 폐기물보관장 | " | 20KR005/1대 | 9.84 | 442.08 | 6/29 8:45 ~9:30 | 불검출 | - | 0.01 f/cc 미만 |
