[ 한화솔루션 TDI공장 석면해체 및 비석면재질 복구공사 사업장 ]

# 석면비산 정도 측정 결과보고서

# 석면 비산 정도 측정 결과표

□ 현 장 명 : 한화솔루션 TDI공장 석면해체 및 비석면재질 복구공사

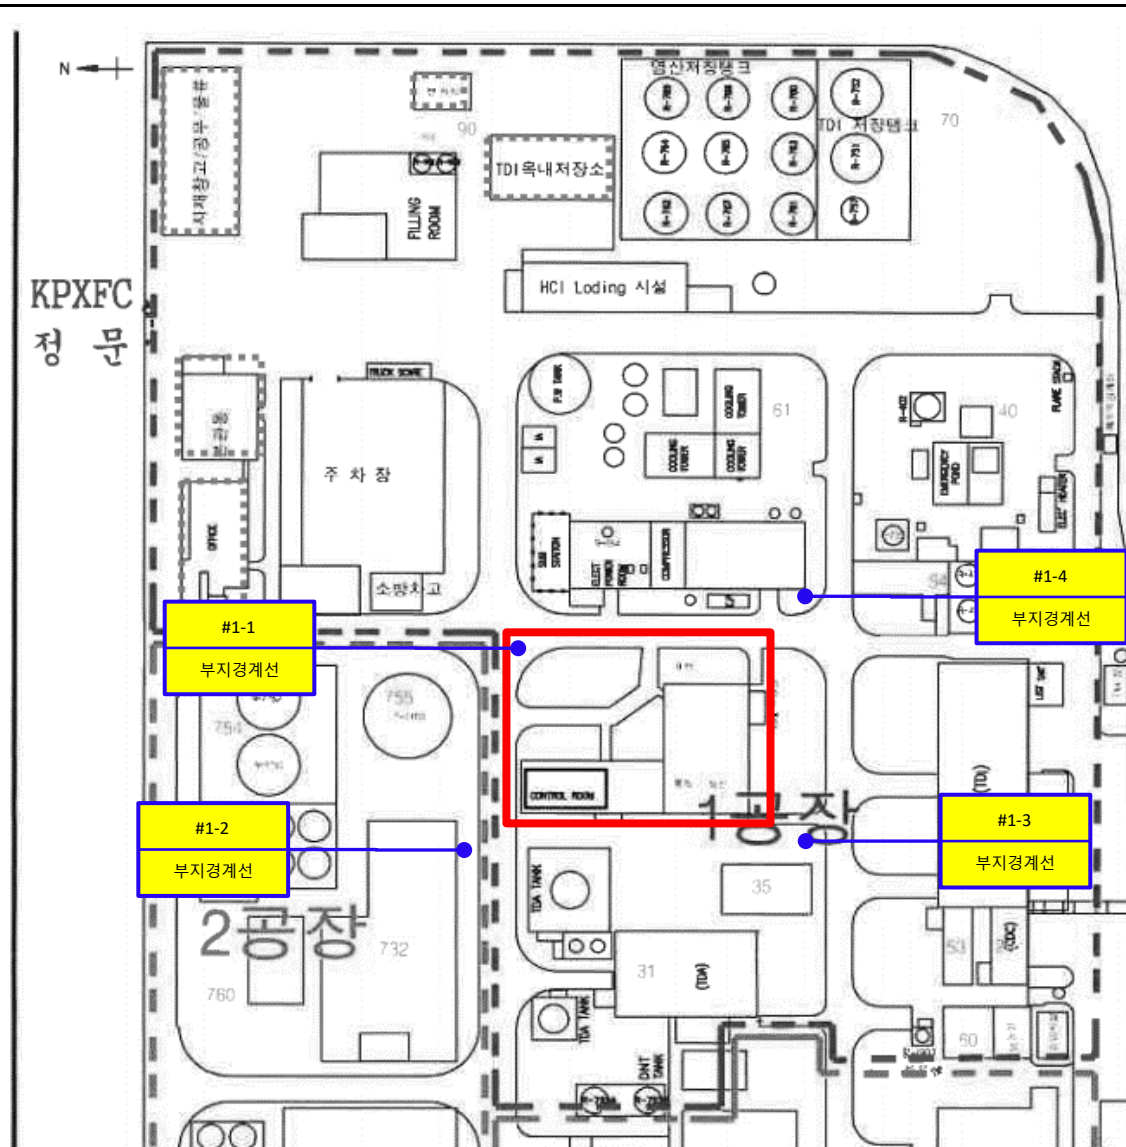
[한화솔루션 TDI공장 외부 비산정도측정 위치도]

| No. | 시료번호 | 측정위치(지점) | | 측정 장비<br>(종류/수량) | 측정 유량 | | 측정 일시 | 측정결과<br>(f/cc) | 검출석면의<br>종류 | 기준초과여부<br>(0.01 f/cc) |
|---|---|---|---|---|---|---|---|---|---|---|
| 1 | # 1-1 | 한화TDI 공장 | 부지경계선 | 20KR002/1대 | 9.85 | 2,412.35 | 7/1 9:08 ~13:14 | 불검출 | - | 0.01 f/cc 미만 |
| 2 | # 1-2 | 한화TDI 공장 | " | 20KR003/1대 | 9.82 | 2,405.00 | 7/1 9:08 ~13:14 | 불검출 | - | 0.01 f/cc 미만 |
| 3 | # 1-3 | 한화TDI 공장 | " | 20KR004/1대 | 9.86 | 2,414.80 | 7/1 9:10 ~13:16 | 불검출 | - | 0.01 f/cc 미만 |
| 4 | # 1-4 | 한화TDI 공장 | " | 20KR005/1대 | 9.84 | 2,409.90 | 7/1 9:10 ~13:16 | 불검출 | - | 0.01 f/cc 미만 |

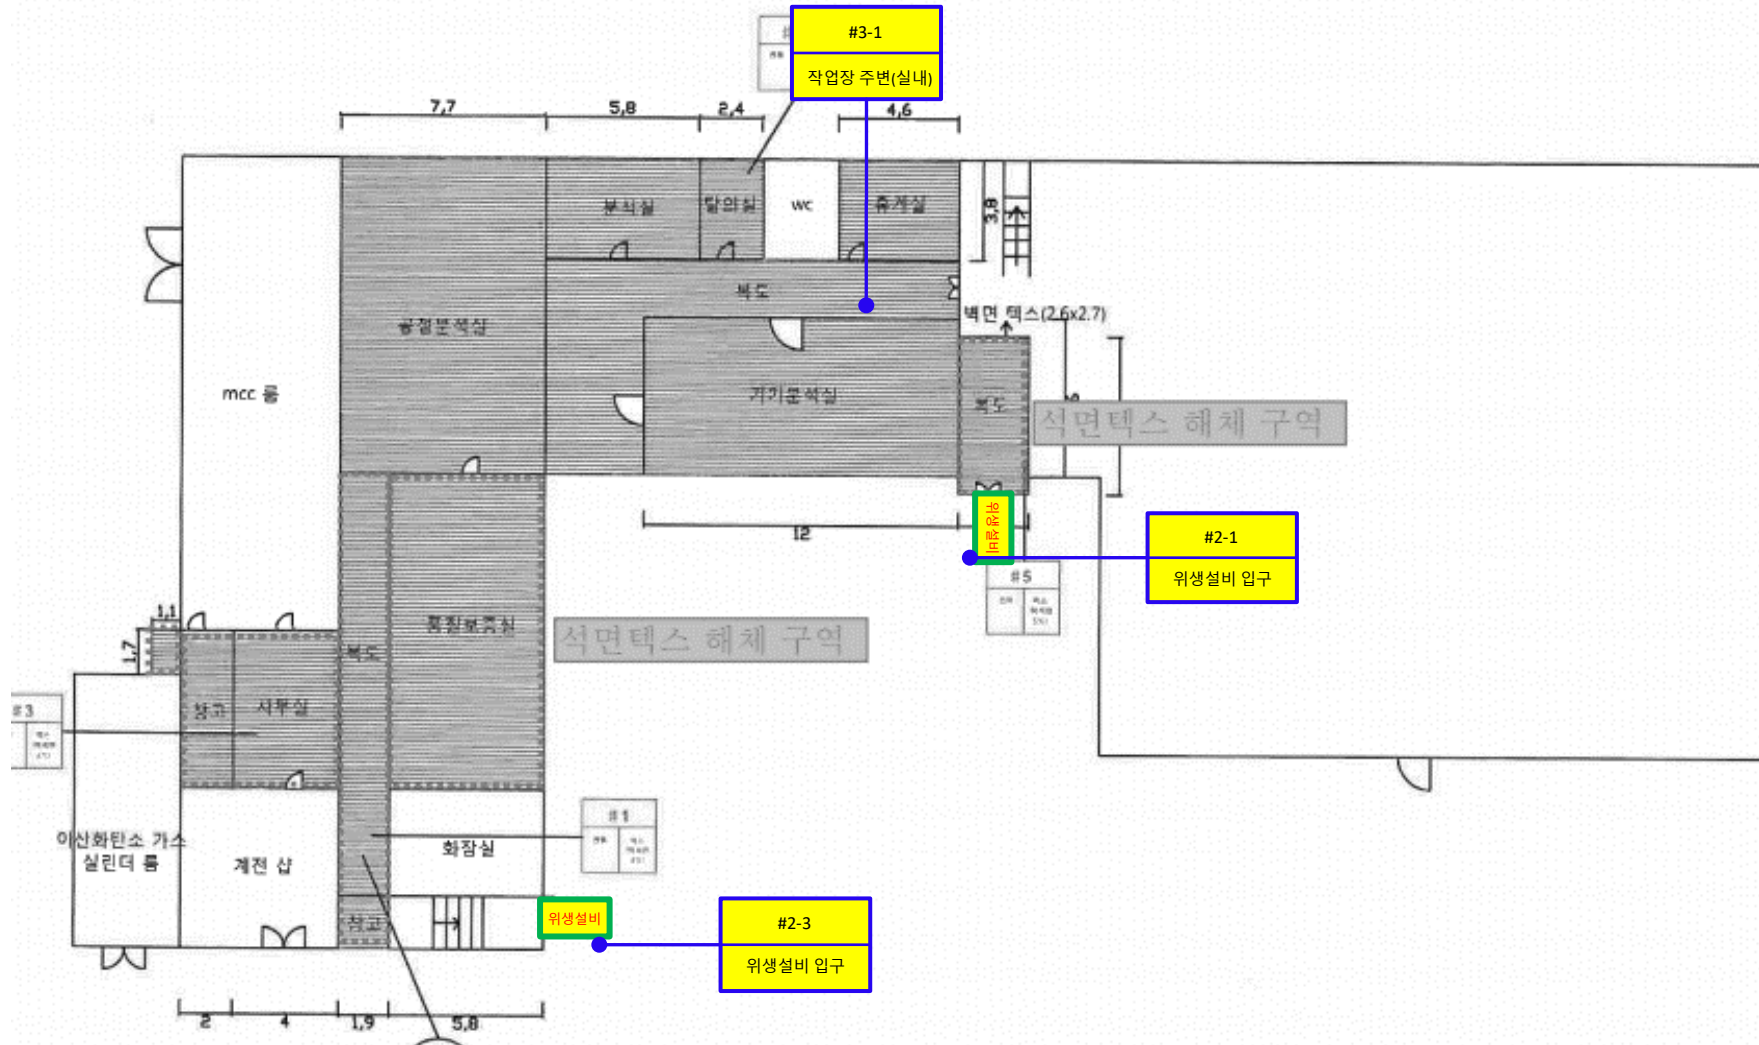
[조정실동 1층 비산정도측정 위치도]

| No. | 시료번호 | 측정위치(지점) | | 측정 장비<br>(종류/수량) | 측정 유량 | | 측정 일시 | 측정결과<br>(f/cc) | 검출석면의<br>종류 | 기준초과여부<br>(0.01 f/cc) |
|---|---|---|---|---|---|---|---|---|---|---|
| 6 | # 2-2 | 조정실동 1층 출입구(우) | " | 20KR010/1대 | 9.83 | 429.26 | 7/1 9:25 ~10:09 | 불검출 | - | 0.01 f/cc 미만 |
| 7 | # 2-3 | 조정실동 1층 출입구(좌) | " | 20KR009/1대 | 9.83 | 404.92 | 7/1 13:18 ~14:00 | 불검출 | - | 0.01 f/cc 미만 |
| 8 | # 3-1 | 조정실동 1층 복도 | 작업장 주변(실내) | 20KR006/1대 | 9.85 | 1,241.52 | 7/1 9:16 ~11:23 | 불검출 | - | 0.01 f/cc 미만 |
