[ 한화솔루션 TDI공장 석면해체 및 비석면재질 복구공사 사업장 ]

# 석면비산 정도 측정 결과보고서

2021. 7

(주) 더에스

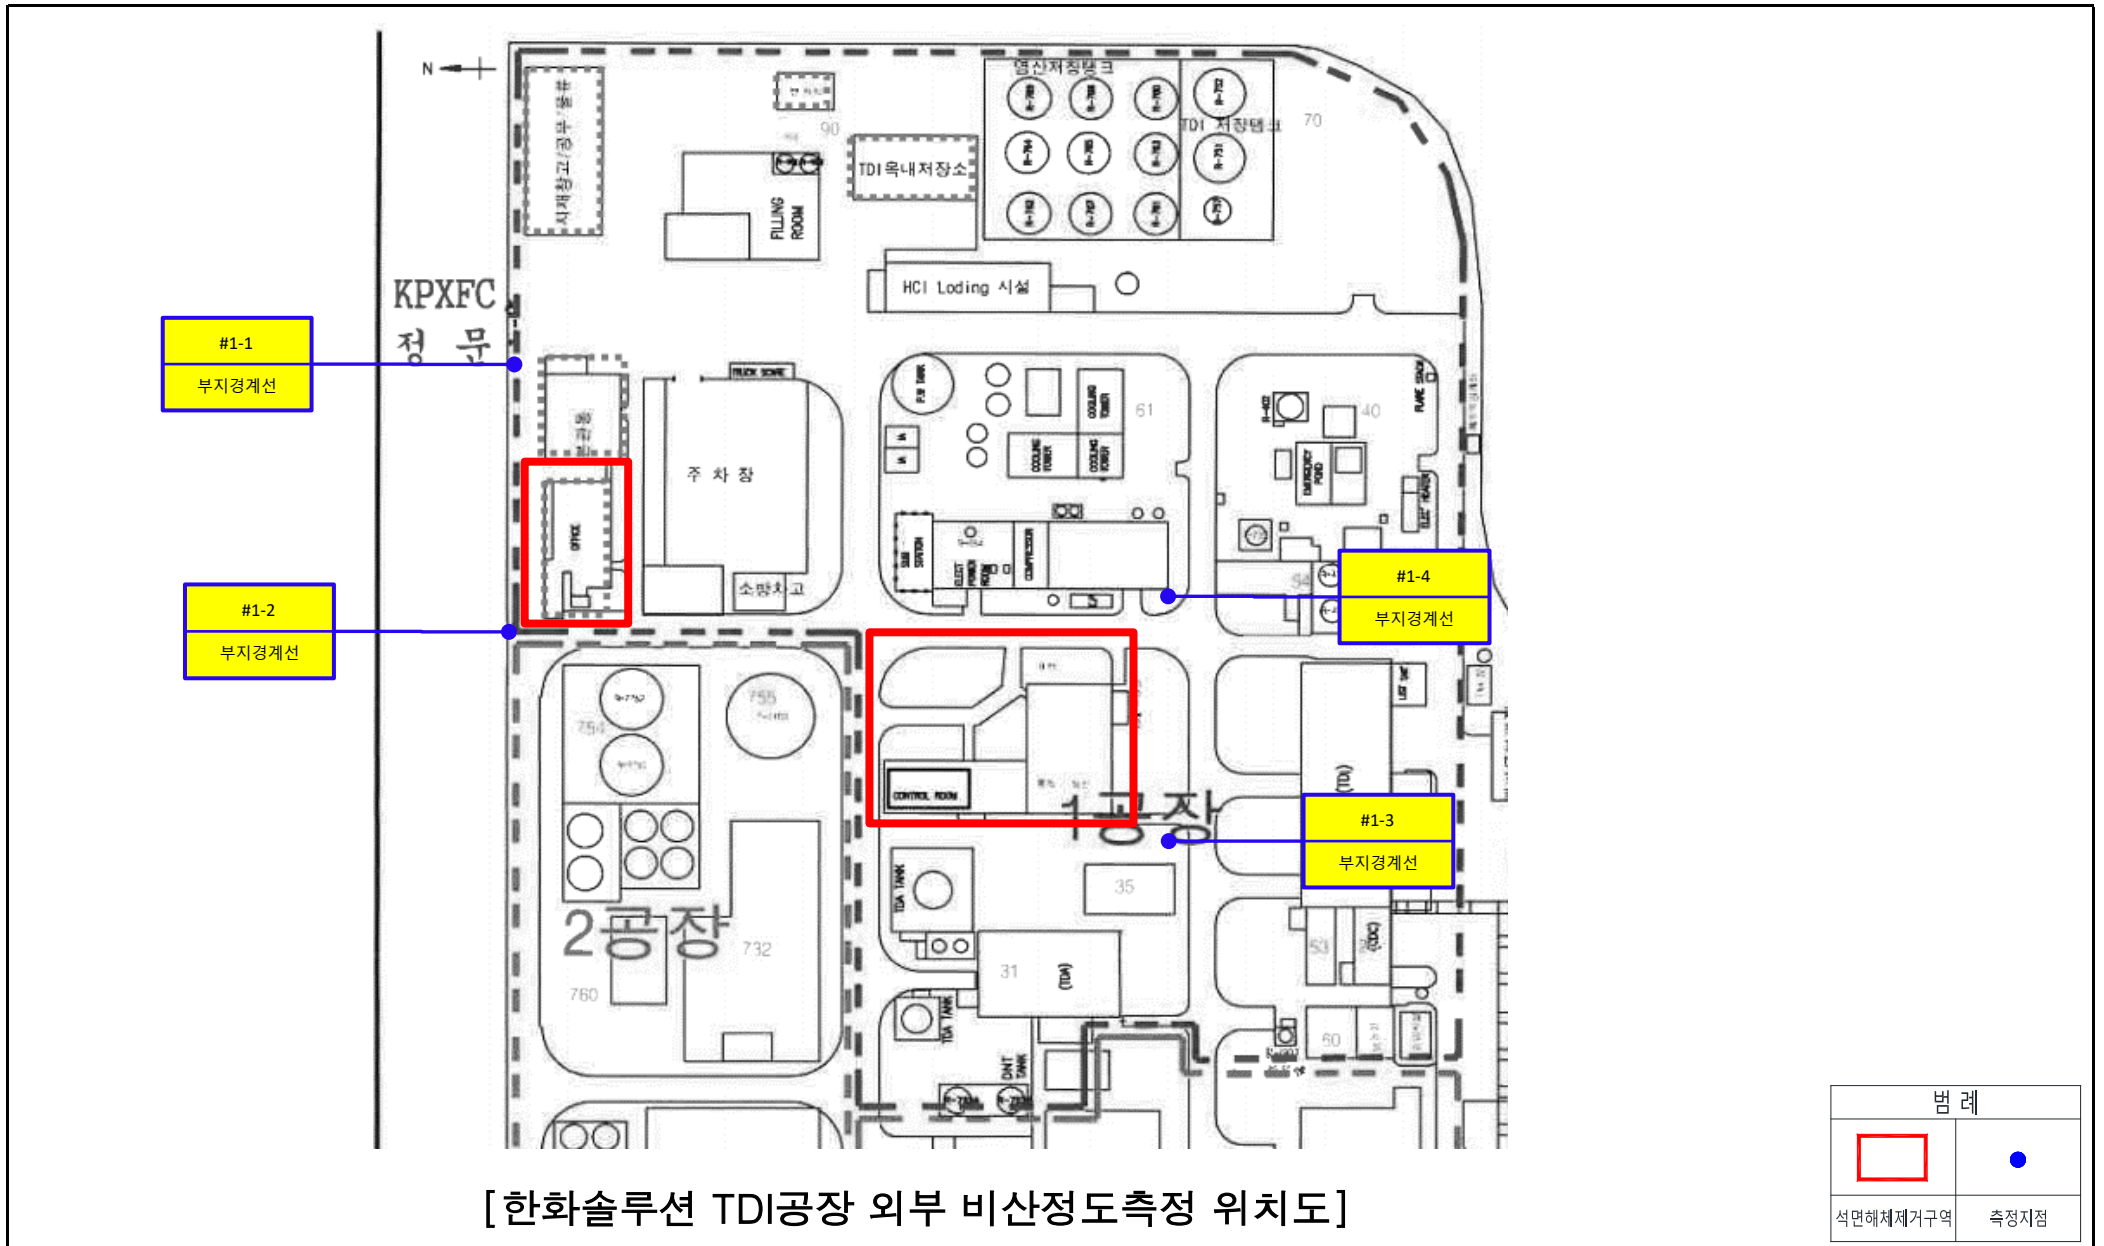
## 별첨 2. 측정 지점 위치(도식도)

| No. | 시료번호 | 측정위치(지점) | | 측정 장비<br>(종류/수량) | 측정 유량 | | 측정 일시 | 측정결과<br>(f/cc) | 검출석면의<br>종류 | 기준초과여부<br>(0.01 f/cc) |
|---|---|---|---|---|---|---|---|---|---|---|
| 1 | # 1-1 | 한화TDI 공장 | 부지경계선 | 20KR002/1대 | 9.85 | 2,439.18 | 7/2 9:09 ~13:18 | 불검출 | - | 0.01 f/cc 미만 |
| 2 | # 1-2 | 한화TDI 공장 | " | 20KR003/1대 | 9.82 | 2,431.75 | 7/2 9:10 ~13:19 | 불검출 | - | 0.01 f/cc 미만 |
| 3 | # 1-3 | 한화TDI 공장 | " | 20KR004/1대 | 9.86 | 2,461.27 | 7/2 9:10 ~13:21 | 불검출 | - | 0.01 f/cc 미만 |
| 4 | # 1-4 | 한화TDI 공장 | " | 20KR005/1대 | 9.84 | 2,456.28 | 7/2 9:11 ~13:22 | 불검출 | - | 0.01 f/cc 미만 |

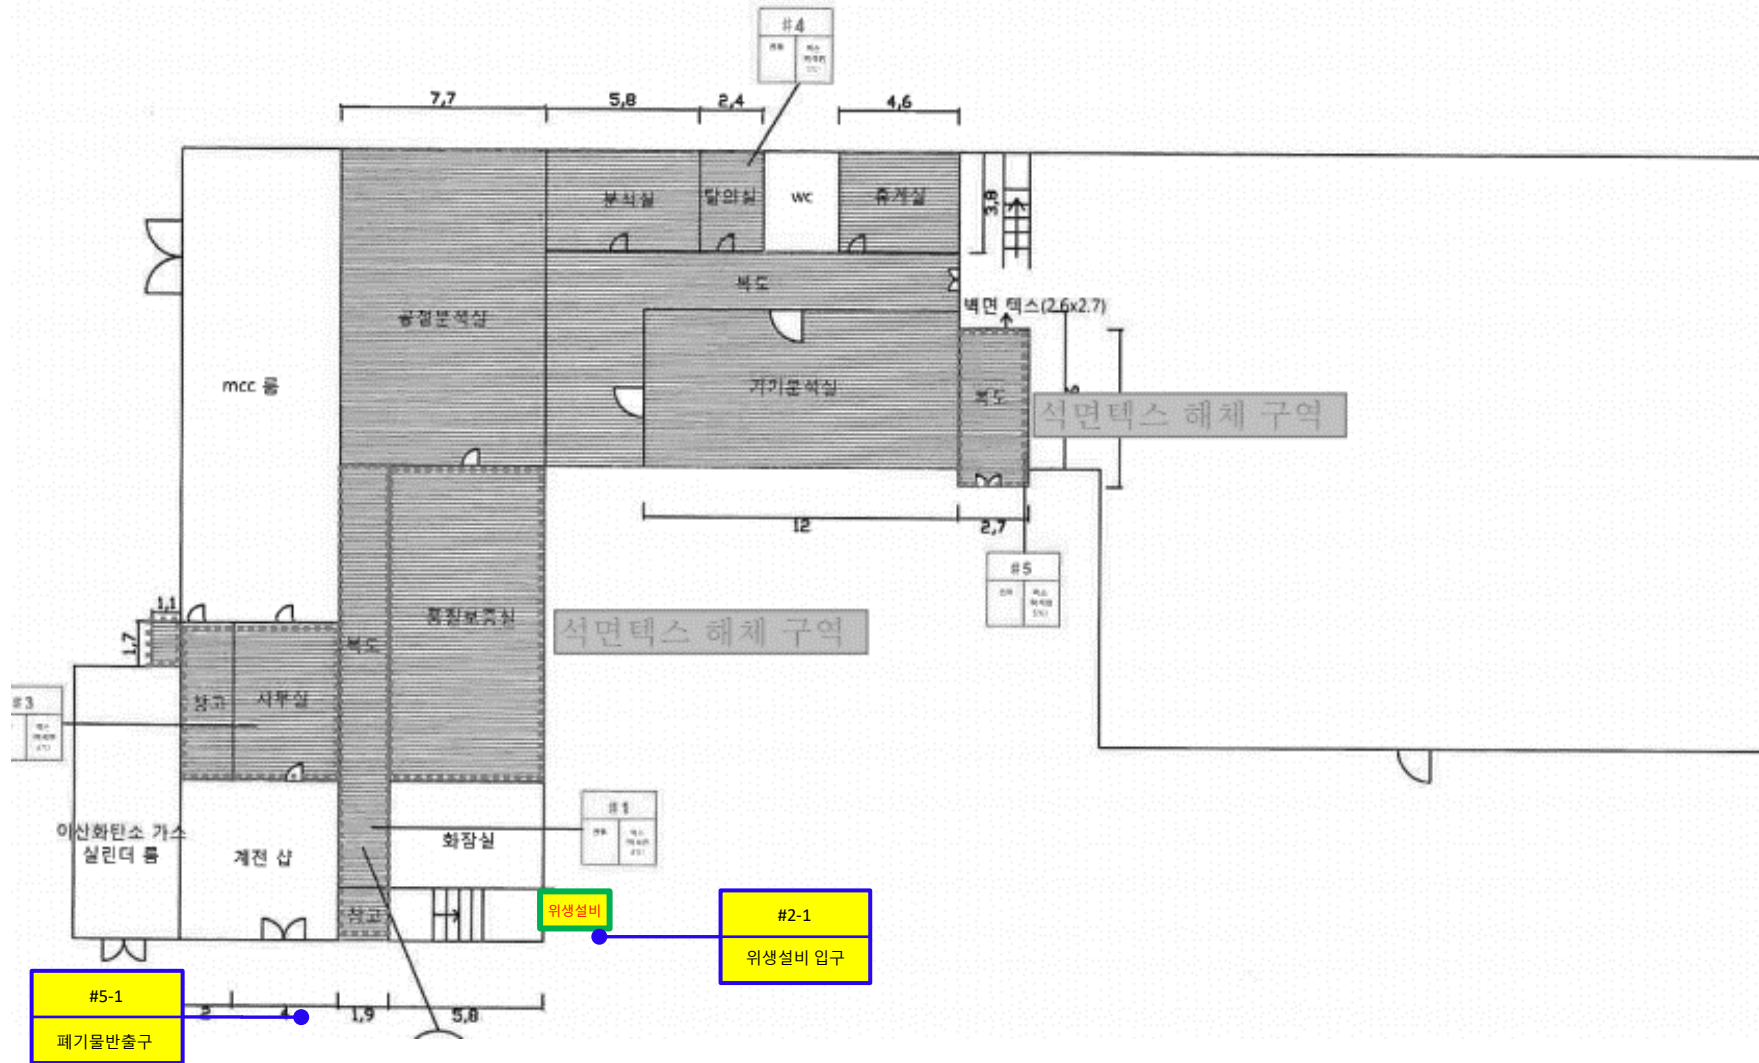
[조정실동 1층 비산정도측정 위치도]

| No. | 시료번호 | 측정위치(지점) | | 측정 장비<br>(종류/수량) | 측정 유량 | | 측정 일시 | 측정결과<br>(f/cc) | 검출석면의<br>종류 | 기준초과여부<br>(0.01 f/cc) |
|---|---|---|---|---|---|---|---|---|---|---|
| 5 | # 2-1 | 조정실동 1층 출입구(좌) | 위생설비 입구 | 20KR006/1대 | 9.81 | 468.29 | 7/2 9:18 ~10:06 | 불검출 | - | 0.01 f/cc 미만 |
| 7 | # 3-1 | 조정실동 2층 복도 | 작업장 주변(실내) | 20KR007/1대 | 9.83 | 1,222.00 | 7/2 9:19 ~11:24 | 불검출 | - | 0.01 f/cc 미만 |

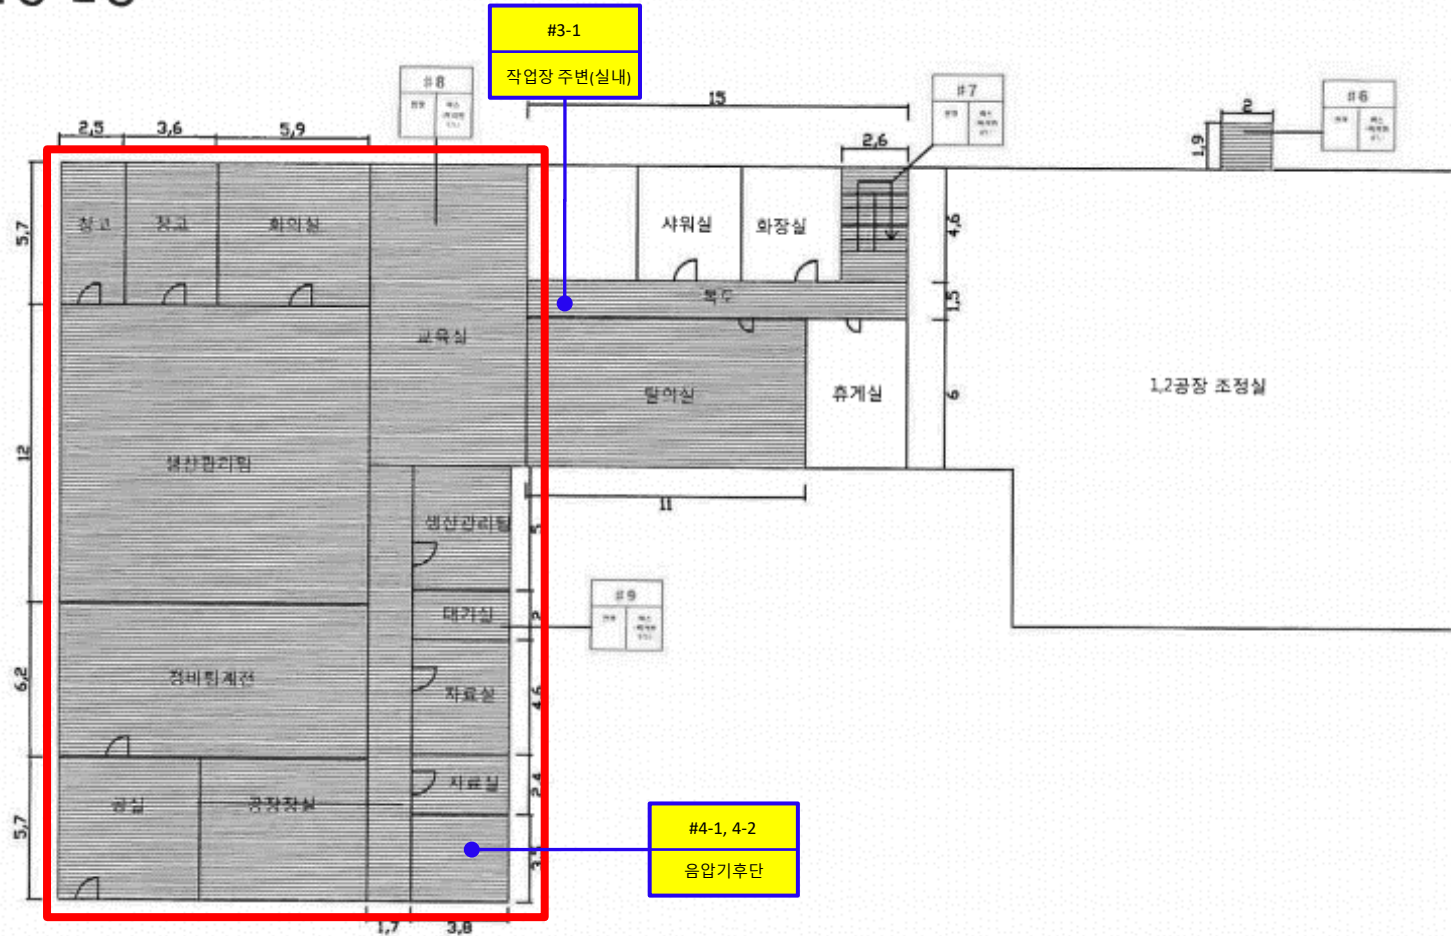
[조정실동 2층 비산정도측정 위치도]

| No. | 시료번호 | 측정위치(지점) | | 측정 장비<br>(종류/수량) | 측정 유량 | | 측정 일시 | 측정결과<br>(f/cc) | 검출석면의<br>종류 | 기준초과여부<br>(0.01 f/cc) |
|---|---|---|---|---|---|---|---|---|---|---|
| 9 | # 4-1 | 조정실동 2층 계단실 | 음압기 | 20KR008/1대 | 9.83 | 410.59 | 7/2 9:20 ~10:02 | 불검출 | - | 0.01 f/cc 미만 |
| 10 | # 4-2 | 조정실동 2층 계단실 | " | 20KR009/1대 | 9.83 | 410.59 | 7/2 9:20 ~10:02 | 불검출 | - | 0.01 f/cc 미만 |

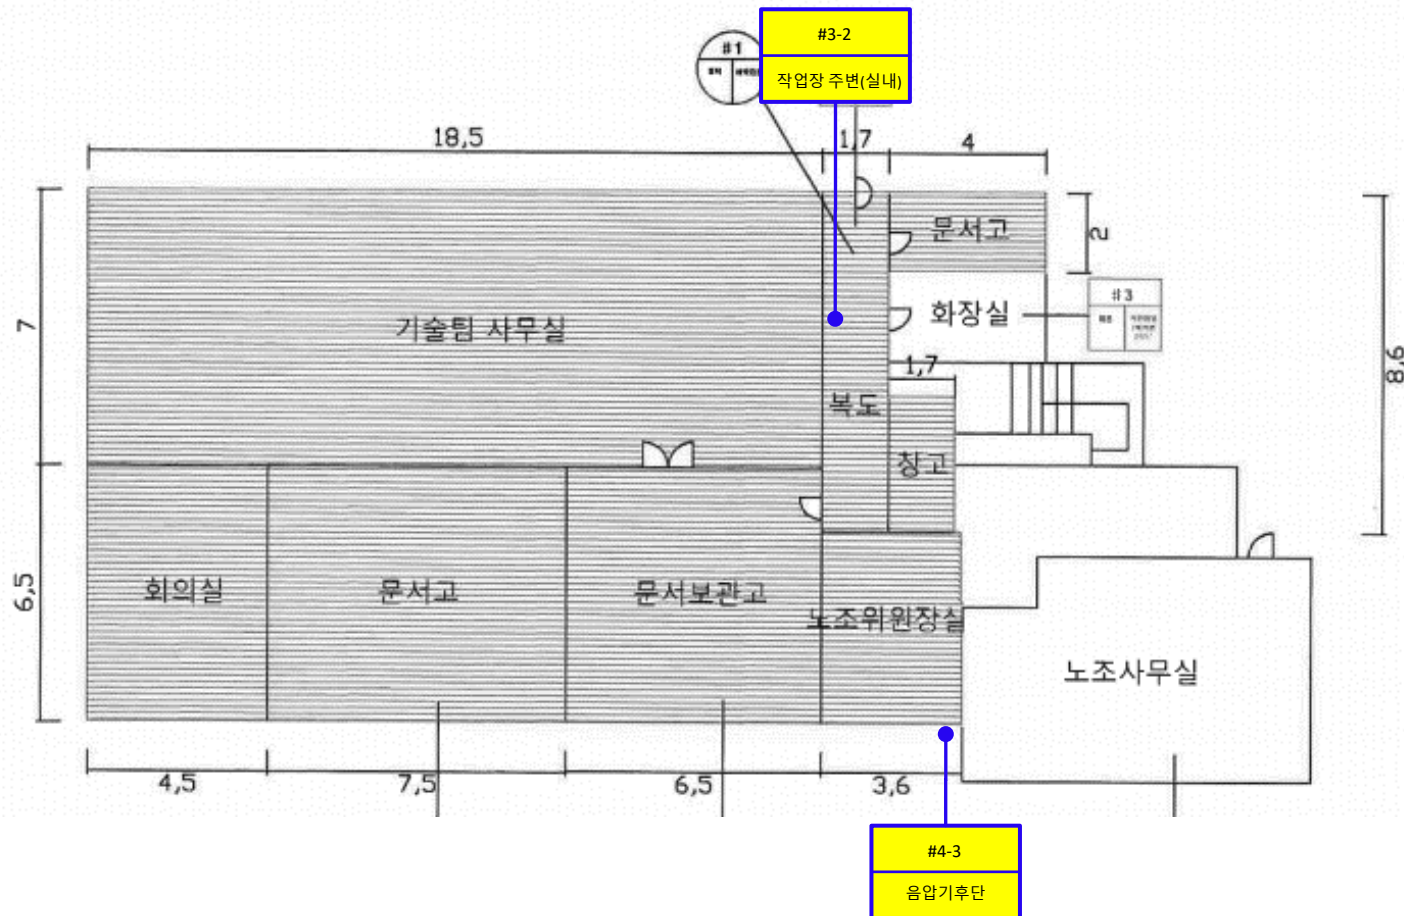
[(구)본관동 1층 비산정도측정 위치도]

| No. | 시료번호 | 측정위치(지점) | | 측정 장비<br>(종류/수량) | 측정 유량 | | 측정 일시 | 측정결과<br>(f/cc) | 검출석면의<br>종류 | 기준초과여부<br>(0.01 f/cc) |
|---|---|---|---|---|---|---|---|---|---|---|
| 8 | # 3-2 | (구)본관동 1층 복도 | " | 20KR007/1대 | 9.85 | 1,259.37 | 7/2 14:10 ~16:20 | 불검출 | - | 0.01 f/cc 미만 |

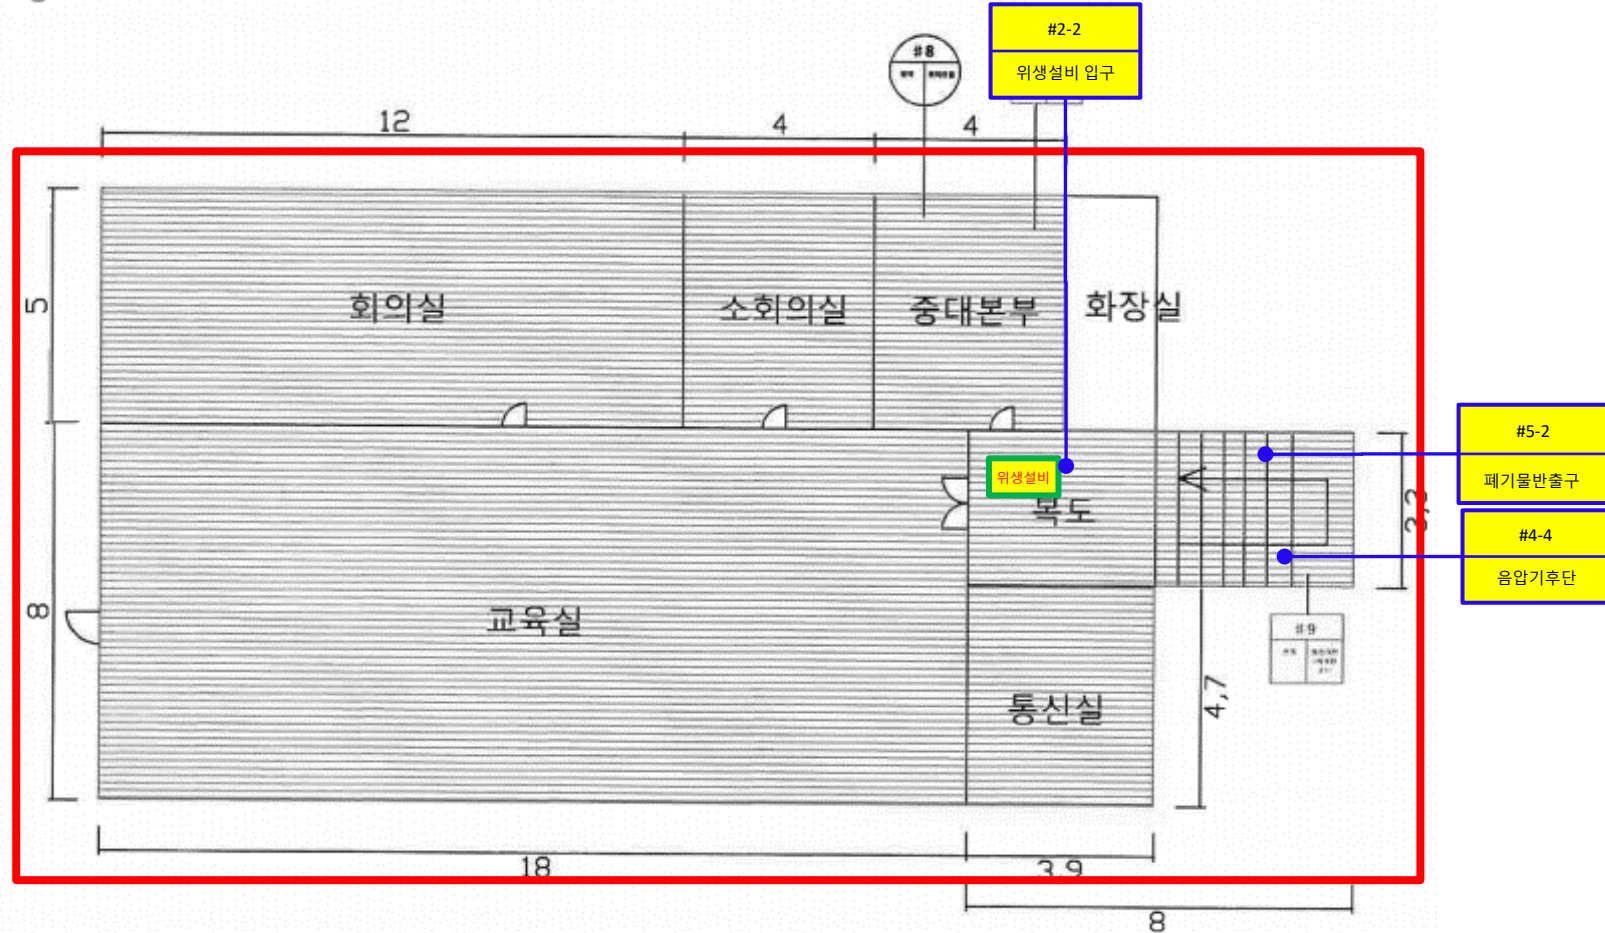
[(구)본관동 2층 비산정도측정 위치도]

| No. | 시료번호 | 측정위치(지점) | | 측정 장비<br>(종류/수량) | 측정 유량 | | 측정 일시 | 측정결과<br>(f/cc) | 검출석면의<br>종류 | 기준초과여부<br>(0.01 f/cc) |
|---|---|---|---|---|---|---|---|---|---|---|
| 6 | # 2-2 | (구)본관동 2층 계단실 | " | 20KR006/1대 | 9.83 | 435.05 | 7/2 14:11 ~14:56 | 불검출 | - | 0.01 f/cc 미만 |
| 12 | # 4-4 | (구)본관동 2층 계단실 | " | 20KR009/1대 | 9.84 | 445.17 | 7/2 14:10 ~14:56 | 불검출 | - | 0.01 f/cc 미만 |

| No. | 시료번호 | 측정위치(지점) | | 측정 장비<br>(종류/수량) | 측정 유량 | | 측정 일시 | 측정결과<br>(f/cc) | 검출석면의<br>종류 | 기준초과여부<br>(0.01 f/cc) |
|---|---|---|---|---|---|---|---|---|---|---|
| 14 | # 5-2 | (구)본관동 2층 계단실 | " | 20KR010/1대 | 9.83 | 406.13 | 7/2 14:50 ~15:32 | 0.006 | - | 0.01 f/cc 미만 |
