[ 한화솔루션 TDI공장 석면해체 및 비석면재질 복구공사 사업장 ]

# 석면비산 정도 측정 결과보고서

# 석면 비산 정도 측정 결과표

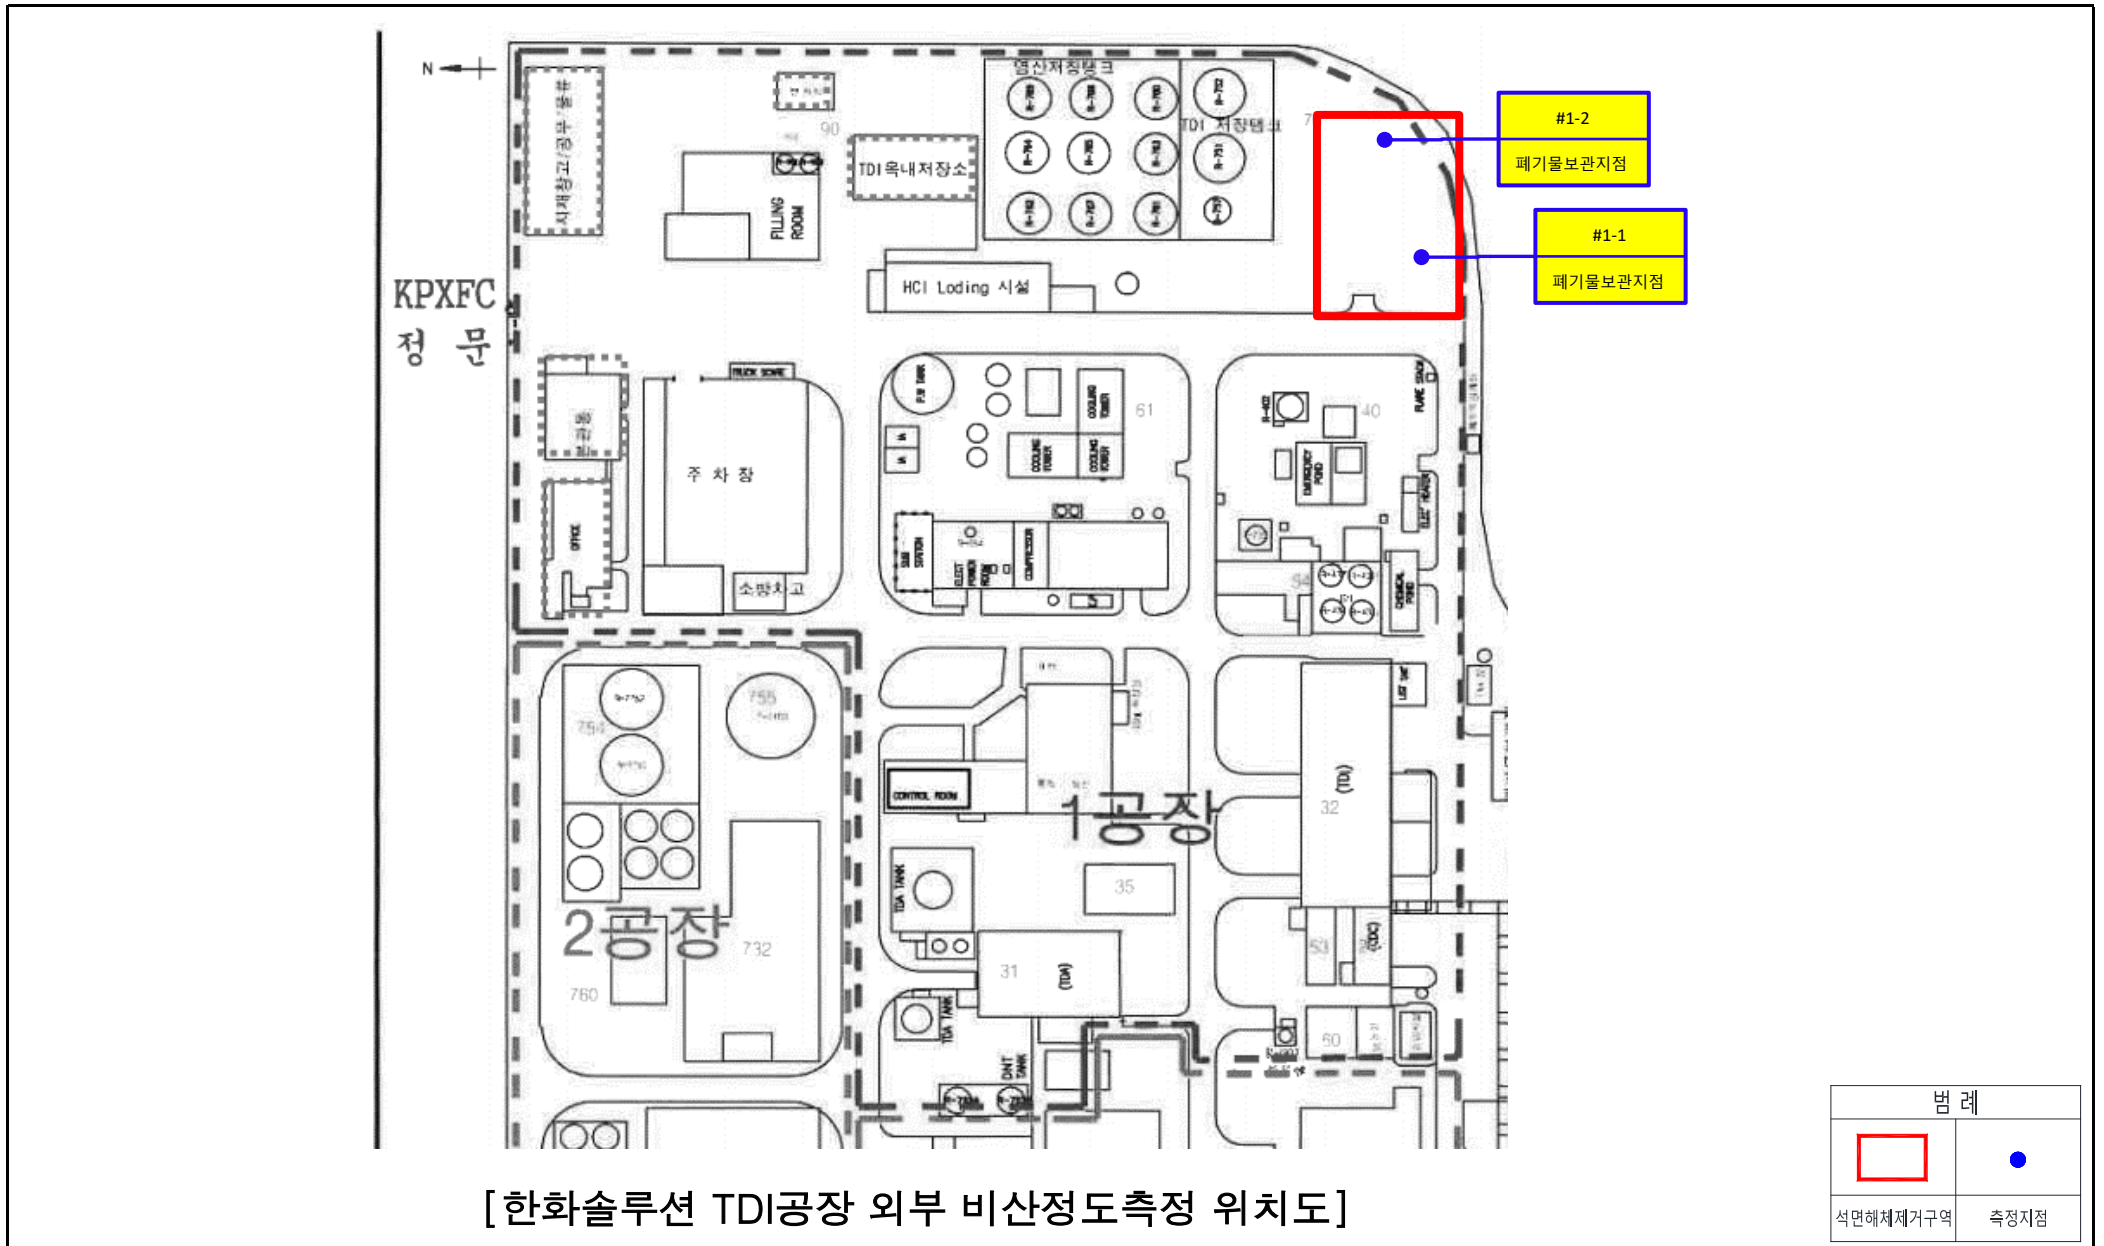
## 별첨 2. 측정 지점 위치(도식도)

| No. | 시료번호 | 측정위치(지점) | | 측정 장비<br>(종류/수량) | 측정 유량 | | 측정 일시 | 측정결과<br>(f/cc) | 검출석면의<br>종류 | 기준초과여부<br>(0.01 f/cc) |
|---|---|---|---|---|---|---|---|---|---|---|
| 1 | # 1-1 | 폐기물보관장 | 폐기물 보관지점 | 20KR020/1대 | 9.8 | 407.58 | 7/4 9:28 ~10:10 | 불검출 | - | 0.01 f/cc 미만 |
| 2 | # 1-2 | 폐기물보관장 | " | 20KR021/1대 | 9.83 | 408.82 | 7/4 9:28 ~10:10 | 불검출 | - | 0.01 f/cc 미만 |
