[ 한화솔루션 TDI공장 석면해체 및 비석면재질 복구공사 사업장 ]

# 석면비산 정도 측정 결과보고서

□ 현 장 명 : 한화솔루션 TDI공장 석면해체 및 비석면재질 복구공사

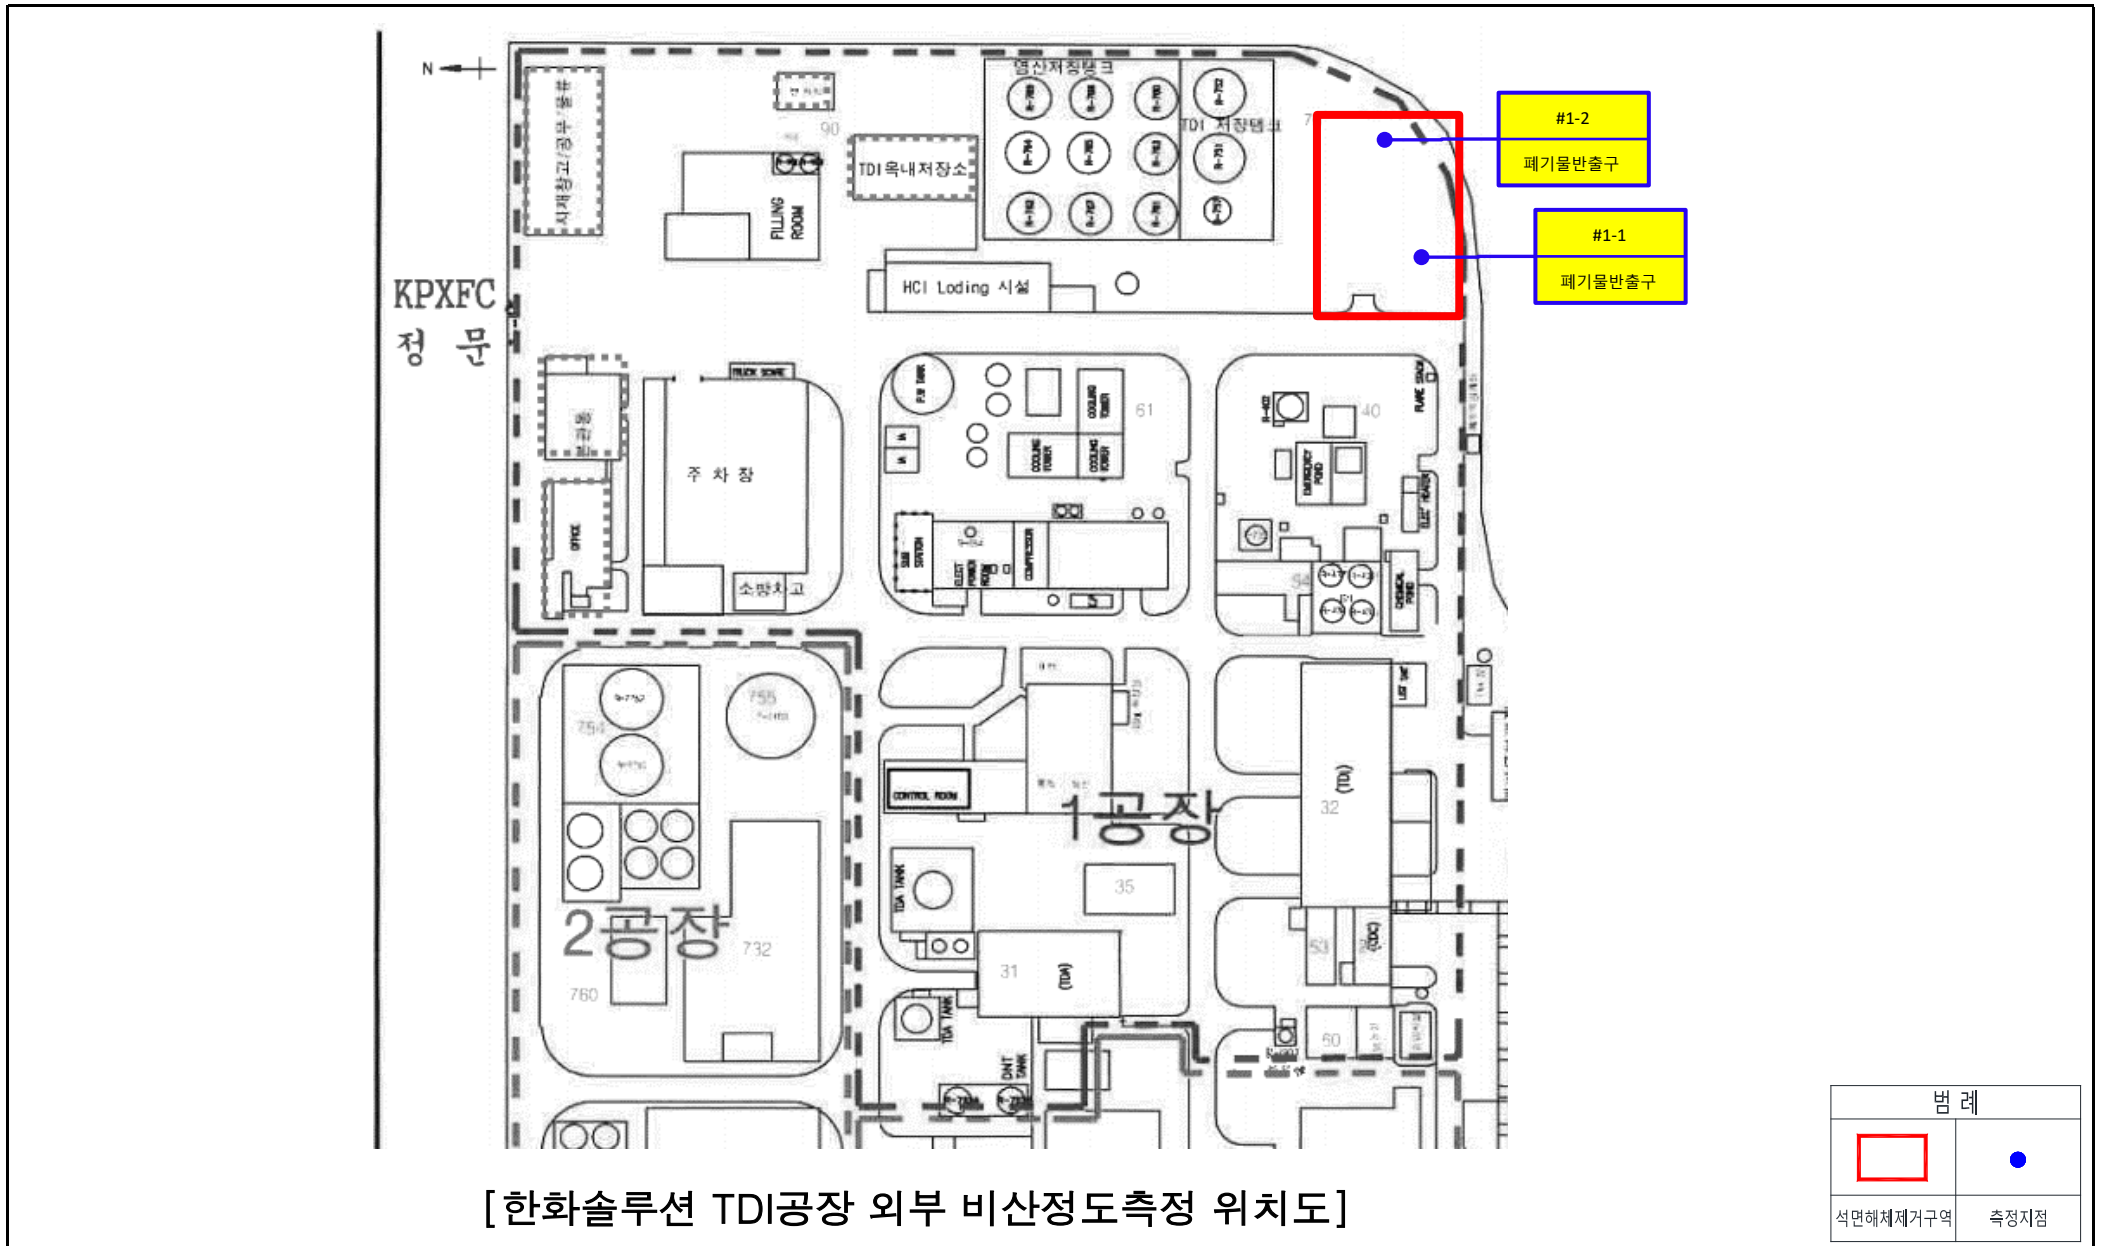
## 별첨 2. 측정 지점 위치(도식도)

| No. | 시료번호 | 측정위치(지점) | | 측정 장비<br>(종류/수량) | 측정 유량 | | 측정 일시 | 측정결과<br>(f/cc) | 검출석면의<br>종류 | 기준초과여부<br>(0.01 f/cc) |
|---|---|---|---|---|---|---|---|---|---|---|
| 1 | # 1-1 | 폐기물보관장 | 폐기물 반출구 | 20KR020/1대 | 9.82 | 425.10 | 7/6 10:19 ~11:02 | 불검출 | - | 0.01 f/cc 미만 |
| 2 | # 1-2 | 폐기물보관장 | " | 20KR021/1대 | 9.87 | 427.27 | 7/6 10:19 ~11:02 | 불검출 | - | 0.01 f/cc 미만 |
