## [별첨2]. 측정결과

[별첨4] 석면 해체·제거 석면비산정도측정 사진

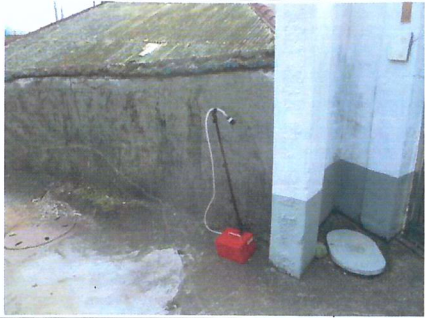
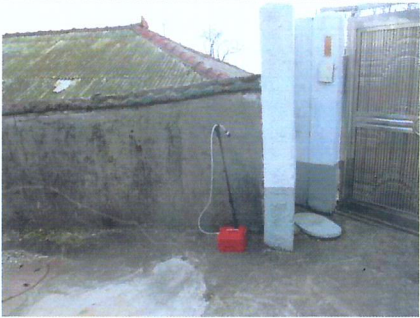
| | 시료<br>번호 | 측정 지점 | 측정 장비<br>(종류/수량) | 유량<br>(ℓ/분) | 측정<br>일시 | 측정 결과<br>(f/cc) | 검출석면의<br>종류 |
|---|---|---|---|---|---|---|---|
| 측정<br>결과 | #1 | 부지경계선 | 에어샘플러<br>(9EA) | 9.94 | 12월 23일<br>(09:30~<br>13:45) | 검출한계 0.002f/cc미만 | - |

| 측정<br>지점 | 비산측정 시작 사진 | 비산측정 종료 사진 | 비고 |
|---|---|---|---|
| 부<br>지<br>경<br>계<br>선 | | | <p>분석결과<br/>(기준0.01개/cm<sup>3</sup>이하)<br/>[별첨2] 참조</p> <p>시료채취<br/>위치 및 수량<br/>[별첨3]<br/>도식도 참조</p> |
| | 측정시작시간:09:30 | 측정종료시간:13:40 | |

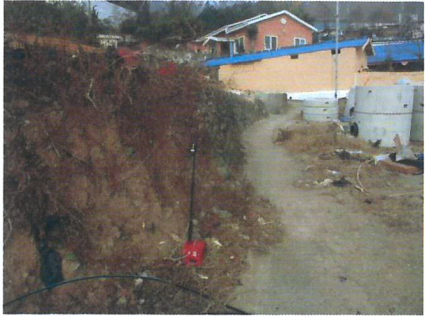
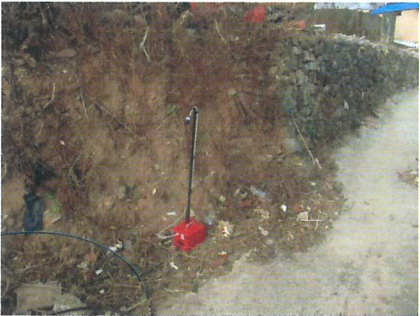
| | 시료<br>번호 | 측정 지점 | 측정 장비<br>(종류/수량) | 유량<br>(ℓ/분) | 측정<br>일시 | 측정 결과<br>(f/cc) | 검출석면의<br>종류 |
|---|---|---|---|---|---|---|---|
| | #2 | 부지경계선 | | 9.93 | | 검출한계 0.002f/cc미만 | - |

| 측정<br>지점 | 비산측정 시작 사진 | 비산측정 종료 사진 | 비고 |
|---|---|---|---|
| | 측정시작시간:09:32 | 측정종료시간:13:42 | |

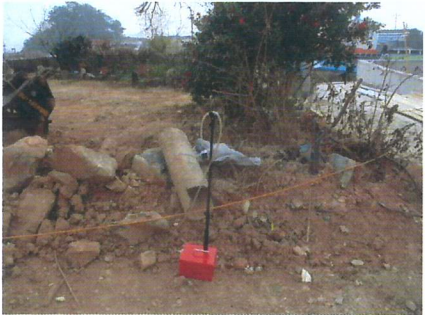
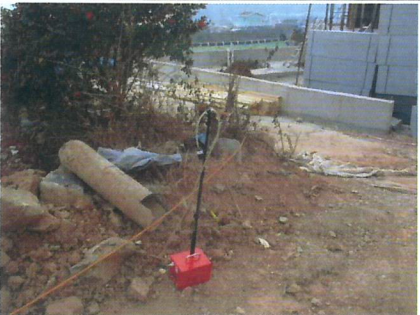
| | 시료<br>번호 | 측정 지점 | 측정 장비<br>(종류/수량) | 유량<br>(ℓ/분) | 측정<br>일시 | 측정 결과<br>(f/cc) | 검출석면의<br>종류 |
|---|---|---|---|---|---|---|---|
| | #3 | 부지경계선 | | 9.96 | | 검출한계 0.002f/cc미만 | - |

| 측정<br>지점 | 비산측정 시작 사진 | 비산측정 종료 사진 | 비고 |
|---|---|---|---|
| | 측정시작시간:09:33 | 측정종료시간:13:43 | |

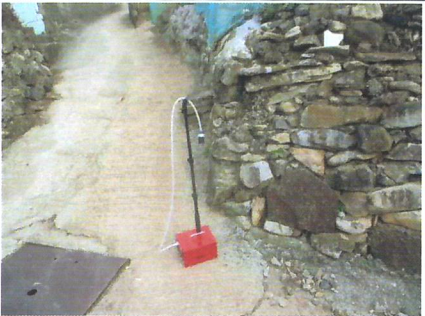
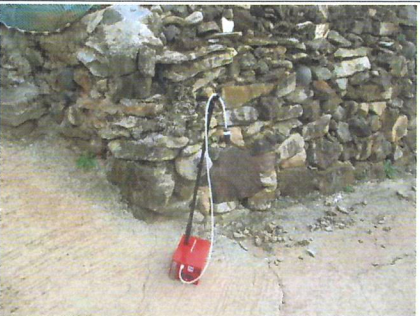
| | 시료<br>번호 | 측정 지점 | 측정 장비<br>(종류/수량) | 유량<br>(ℓ/분) | 측정<br>일시 | 측정 결과<br>(f/cc) | 검출석면의<br>종류 |
|---|---|---|---|---|---|---|---|
| | #4 | 부지경계선 | | 9.95 | | 검출한계 0.002f/cc미만 | - |

| 측정<br>지점 | 비산측정 시작 사진 | 비산측정 종료 사진 | 비고 |
|---|---|---|---|
| | 측정시작시간:09:35 | 측정종료시간:13:45 | |

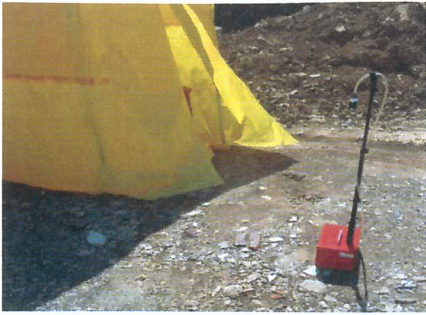
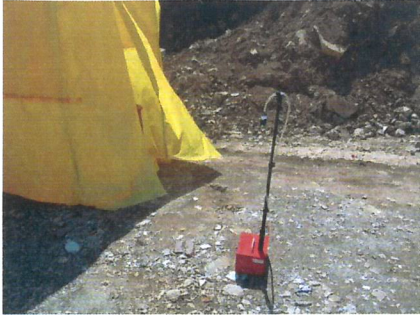
| | 시료<br>번호 | 측정 지점 | 측정 장비<br>(종류/수량) | 유량<br>(ℓ/분) | 측정<br>일시 | 측정 결과<br>(f/cc) | 검출석면의<br>종류 |
|---|---|---|---|---|---|---|---|
| | #5 | 위생설비입구 | | 9.95 | | 검출한계 0.005f/cc미만 | - |

| 측정<br>지점 | 비산측정 시작 사진 | 비산측정 종료 사진 | 비고 |
|---|---|---|---|
| 위생설비입구 | | | <p>분석결과<br/>(기준0.01개/cm<sup>3</sup>이하)<br/>[별 첨2] 참조</p> <p>시료채취<br/>위치 및 수량<br/>[별 첨3]<br/>도식도 참조</p> |
| | 측정시작시간:09:40 | 측정종료시간:10:40 | |

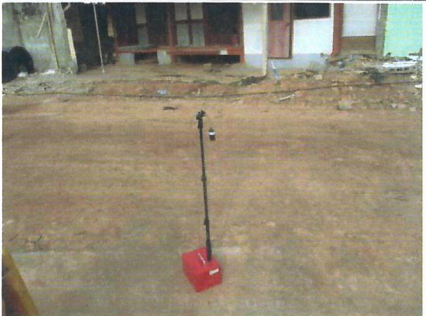
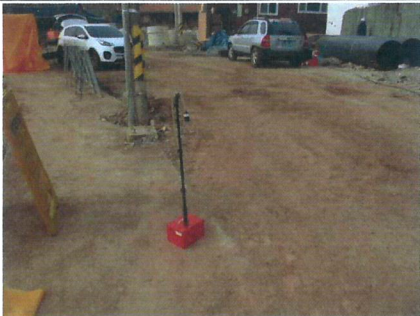
| | 시료<br>번호 | 측정 지점 | 측정 장비<br>(종류/수량) | 유량<br>(ℓ/분) | 측정<br>일시 | 측정 결과<br>(f/cc) | 검출석면의<br>종류 |
|---|---|---|---|---|---|---|---|
| | #6 | 작업장주변(실외)1 | | 9.87 | | 검출한계 0.005f/cc미만 | - |

| 측정<br>지점 | 비산측정 시작 사진 | 비산측정 종료 사진 | 비고 |
|---|---|---|---|
| 작업장 주변 (실외) 1 | | | |
| | 측정시작시간:09:42 | 측정종료시간:11:52 | |

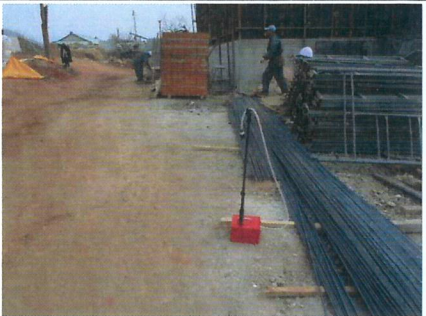
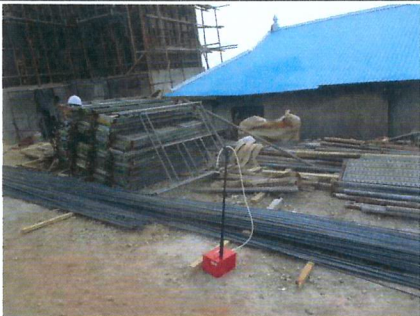
| | 시료<br>번호 | 측정 지점 | 측정 장비<br>(종류/수량) | 유량<br>(ℓ/분) | 측정<br>일시 | 측정 결과<br>(f/cc) | 검출석면의<br>종류 |
|---|---|---|---|---|---|---|---|
| | #7 | 작업장주변(실외)2 | | 9.89 | | 검출한계 0.005f/cc미만 | - |

| 측정<br>지점 | 비산측정 시작 사진 | 비산측정 종료 사진 | 비고 |
|---|---|---|---|
| 작업장 주변 (실외) 2 | | | |
| | 측정시작시간:10:00 | 측정종료시간:12:10 | |

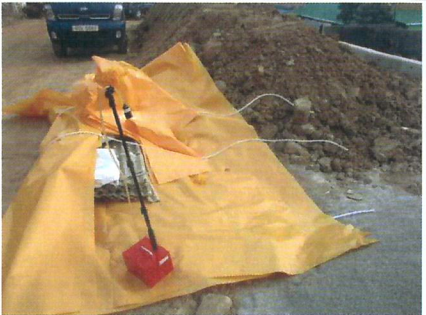
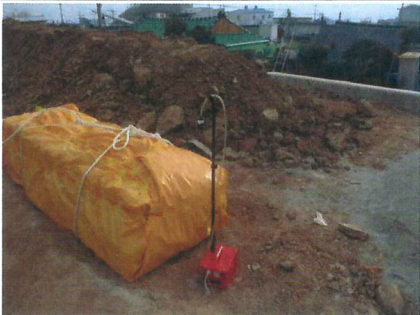
| | 시료<br>번호 | 측정 지점 | 측정 장비<br>(종류/수량) | 유량<br>(ℓ/분) | 측정<br>일시 | 측정 결과<br>(f/cc) | 검출석면의<br>종류 |
|---|---|---|---|---|---|---|---|
| | #8 | 폐기물반출구1 | | 9.96 | | 0.005f/cc | - |

| 측정<br>지점 | 비산측정 시작 사진 | 비산측정 종료 사진 | 비고 |
|---|---|---|---|
| 폐기물 반출구 1 | | | |
| | 측정종료시간:09:45 | 측정종료시간:10:45 | |

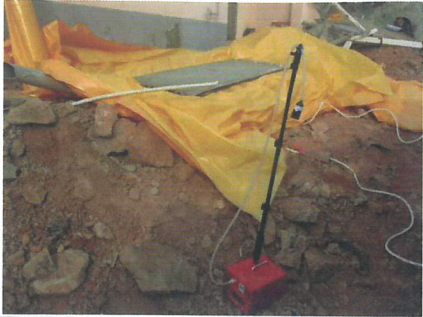
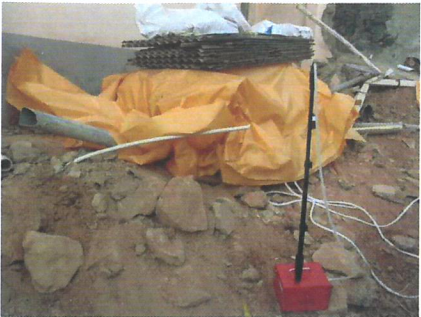
| | 시료<br>번호 | 측정 지점 | 측정 장비<br>(종류/수량) | 유량<br>(ℓ/분) | 측정<br>일시 | 측정 결과<br>(f/cc) | 검출석면의<br>종류 |
|---|---|---|---|---|---|---|---|
| | #9 | 폐기물반출구2 | | 9.93 | | 0.005f/cc | - |

| 측정<br>지점 | 비산측정 시작 사진 | 비산측정 종료 사진 | 비고 |
|---|---|---|---|
| 폐<br>기<br>물<br>반<br>출<br>구<br>2 | | | <p>분석결과<br/>(기준0.01개/cm<sup>3</sup>이하)<br/>[별 첨2] 참조</p> <p>시료채취<br/>위치 및 수량<br/>[별 첨3]<br/>도식도 참조</p> |
| | 측정시작시간:11:00 | 측정종료시간:12:00 | |
