석면해체·제거 사업장의 석면비산 측정 결과보고서

| 석면해체·제거<br>사업장 | 건물명<br>- | | | 위치<br>전라남도 여수시 오천2길 26-1,33-5,33-13,35,<br>오천4길 24(오천동,) | | | |

# 석면 해체·제거 사업장의 석면비산 측정 결과보고서

[여수시 오천2길 26-1,33-5,33-13,35,오천4길 24 폐석면 철거공사]

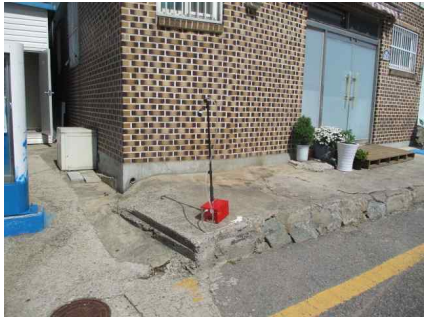
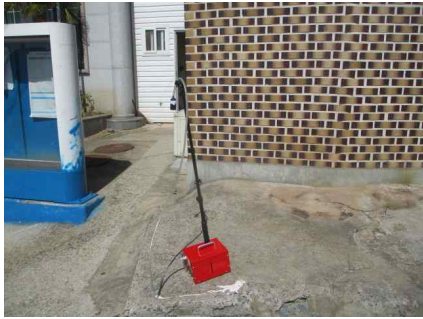
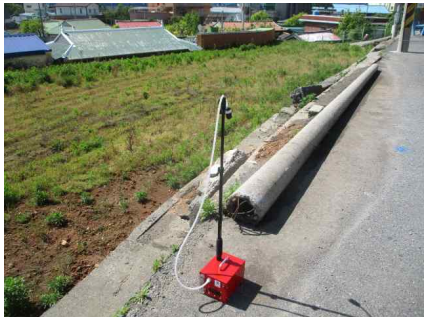
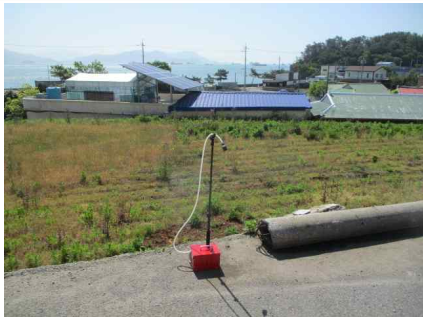
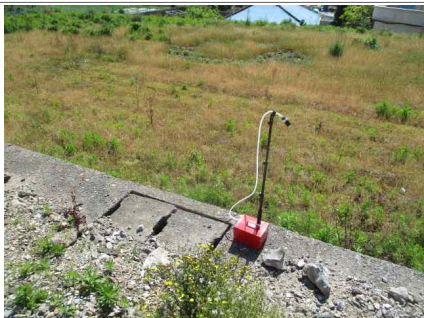
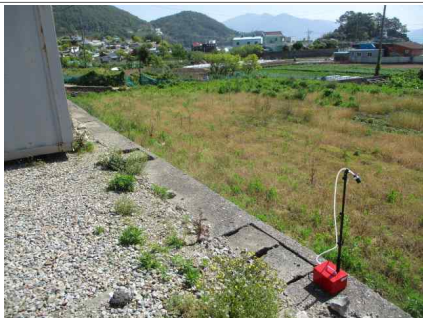
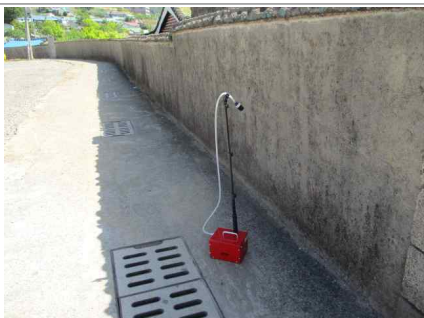
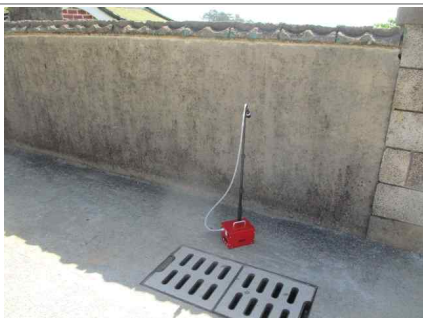
| 측정<br>지점 | 비산측정 시작 사진 | 비산측정 종료 사진 | 비고 |
|---|---|---|---|
| 부<br>지<br>경<br>계<br>선 | | | <p>분석결과<br/>(기준0.01개/cm³이하)<br/>[별첨1] 참조</p> <p>시료채취<br/>위치 및 수량<br/>[별첨2]<br/>도식도 참조</p> |
| | 측정시작시간:09:10 | 측정종료시간:13:20 | |
| | 측정시작시간:09:12 | 측정종료시간:13:22 | |
| | 측정시작시간:09:13 | 측정종료시간:13:23 | |
| | 측정시작시간:09:14 | 측정종료시간:13:24 | |

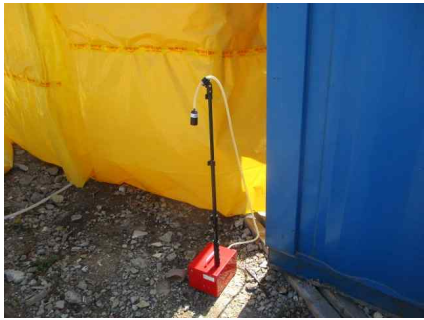
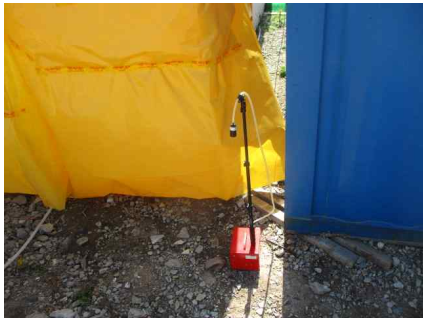
| 위생설비입구 | | | <div> <div>분석결과<br/>(기준0.01개/cm³이하)<br/>[별 첨1] 참조</div> <div> 시료채취<br/>위치 및 수량<br/>[별 첨2]<br/>도식도 참조 </div> </div> |
| | 측정시작시간:09:20 | 측정종료시간:10:20 | |

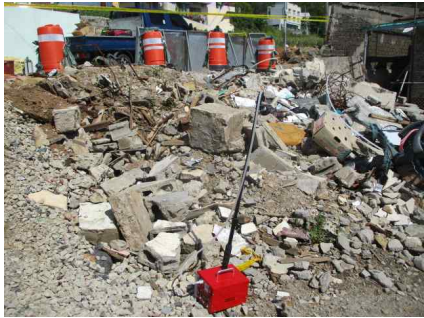
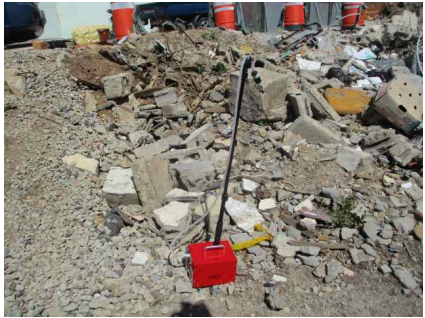
| 작업장 주변 (실외) | | | |
| | 측정시작시간:09:22 | 측정종료시간:11:32 | |

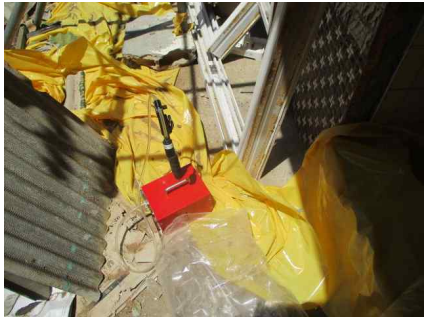
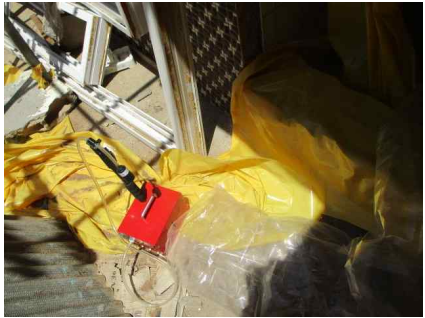
| 음압기배출구 | | | |
| | 측정시작시간:09:30 | 측정종료시간:10:30 | |

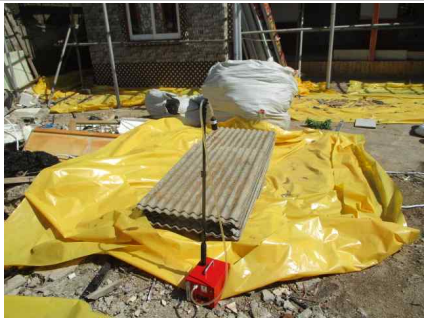
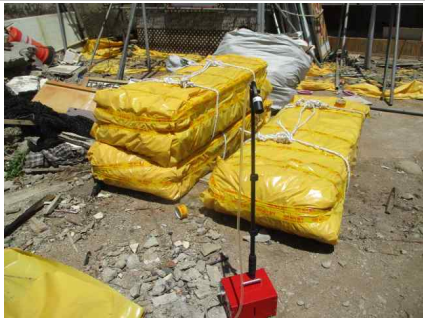
| 폐기물반출구 | | | |
| | 측정시작시간:09:25 | 측정종료시간:10:25 | |

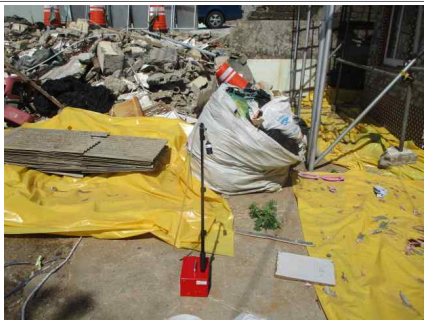
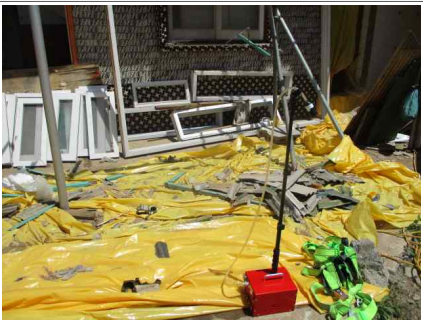
| 폐기물 반출구 | | <div> <div> <div>분석결과</div> <div>(기준0.01개/cm³이하)</div> <div>[별 첨1] 참조</div> </div> <div> <div>시료채취</div> <div>위치 및 수량</div> <div>[별 첨2]</div> <div>도식도 참조</div> </div> </div> |
| | 측정시작시간:11:00 | 측정종료시간:12:00 |
