석면해체·제거 사업장의 석면비산 측정 결과보고서

| 석면해체·제거<br>사업장 | 건물명<br>- | | | 위치<br>전라남도 여수시 오천2길 26-1,33-5,33-13,35,<br>오천4길 24(오천동,) | | | |

# 석면 해체·제거 사업장의 석면비산 측정 결과보고서

[여수시 오천2길 26-1,33-5,33-13,35,오천4길 24 폐석면 철거공사]

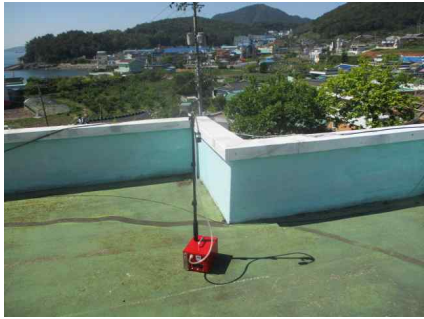
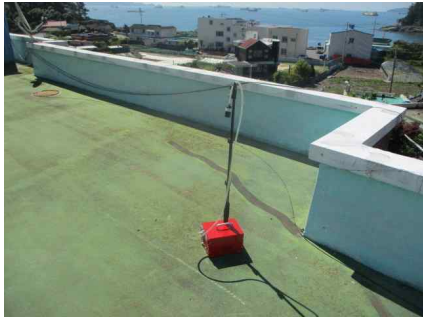
| | 시료<br>번호 | 측정 지점 | 측정 장비<br>(종류/수량) | 유량<br>(ℓ/분) | 측정<br>일시 | 측정 결과<br>(f/cc) | 검출석면의<br>종류 |
|---|---|---|---|---|---|---|---|
| 측정<br>결과 | #1 | 부지경계선 | 에어샘플러<br>(9EA) | 10.50 | 05월 13일<br><br>(09:30~<br>13:44) | 검출한계 0.002f/cc미만 | — |

| 측정<br>지점 | 비산측정 시작 사진 | 비산측정 종료 사진 | 비고 |
|---|---|---|---|
| 부<br>지<br>경<br>계<br>선 | | | 분석결과<br>(기준0.01개/cm³이하)<br>[별첨1] 참조<br><br>시료채취<br>위치 및 수량<br>[별첨2]<br>도식도 참조 |
| | 측정시작시간:09:30 | 측정종료시간:13:40 | |

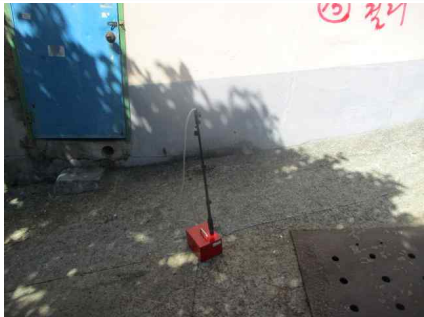
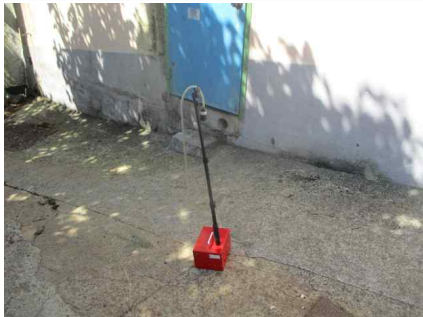
| | 시료<br>번호 | 측정 지점 | 측정 장비<br>(종류/수량) | 유량<br>(ℓ/분) | 측정<br>일시 | 측정 결과<br>(f/cc) | 검출석면의<br>종류 |
|---|---|---|---|---|---|---|---|
| | #2 | 부지경계선 | | 10.51 | | 검출한계 0.002f/cc미만 | — |

| 측정<br>지점 | 비산측정 시작 사진 | 비산측정 종료 사진 | 비고 |
|---|---|---|---|
| | 측정시작시간:09:32 | 측정종료시간:13:42 | |

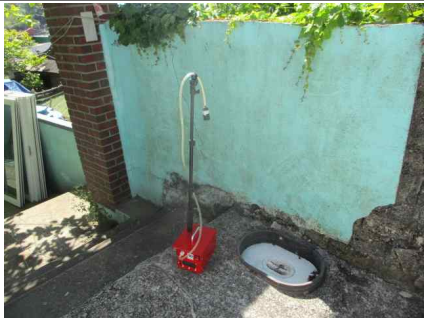
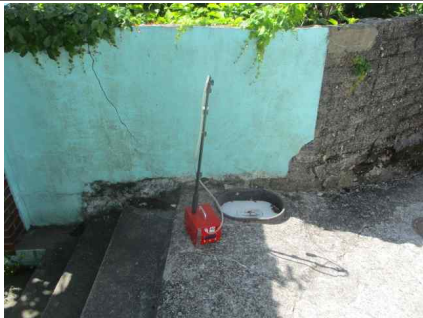
| | 시료<br>번호 | 측정 지점 | 측정 장비<br>(종류/수량) | 유량<br>(ℓ/분) | 측정<br>일시 | 측정 결과<br>(f/cc) | 검출석면의<br>종류 |
|---|---|---|---|---|---|---|---|
| | #3 | 부지경계선 | | 10.51 | | 검출한계 0.002f/cc미만 | — |

| 측정<br>지점 | 비산측정 시작 사진 | 비산측정 종료 사진 | 비고 |
|---|---|---|---|
| | 측정시작시간:09:33 | 측정종료시간:13:43 | |

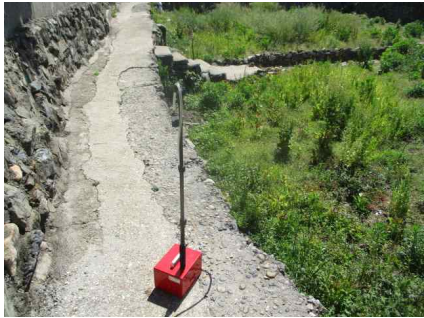
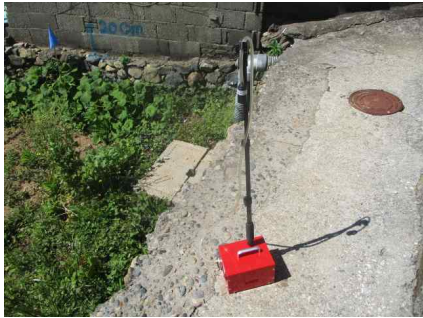
| | 시료<br>번호 | 측정 지점 | 측정 장비<br>(종류/수량) | 유량<br>(ℓ/분) | 측정<br>일시 | 측정 결과<br>(f/cc) | 검출석면의<br>종류 |
|---|---|---|---|---|---|---|---|
| | #4 | 부지경계선 | | 10.50 | | 검출한계 0.002f/cc미만 | — |

| 측정<br>지점 | 비산측정 시작 사진 | 비산측정 종료 사진 | 비고 |
|---|---|---|---|
| | 측정시작시간:09:34 | 측정종료시간:13:44 | |

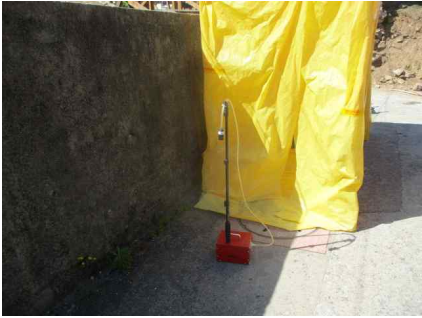
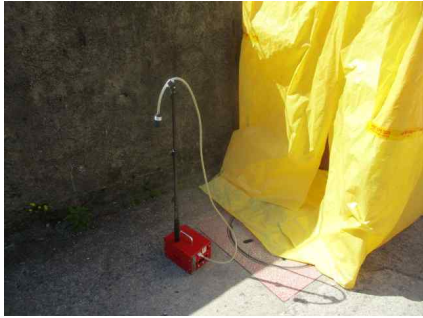
| | 시료<br>번호 | 측정 지점 | 측정 장비<br>(종류/수량) | 유량<br>(ℓ/분) | 측정<br>일시 | 측정 결과<br>(f/cc) | 검출석면의<br>종류 |
|---|---|---|---|---|---|---|---|
| | #5 | 위생설비입구 | | 10.52 | | 검출한계 0.005f/cc미만 | — |

| <div>위생설비입구</div> | <div>측정시작시간:09:40</div> | <div>측정종료시간:10:40</div> | |

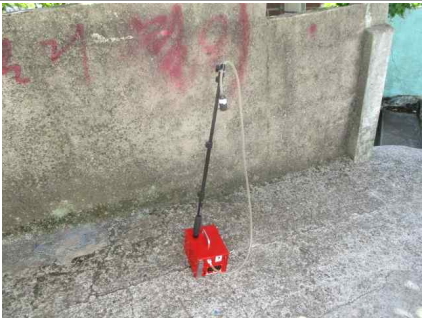
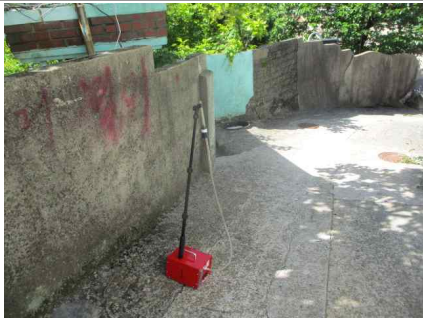
| | 시료<br>번호 | 측정 지점 | 측정 장비<br>(종류/수량) | 유량<br>(ℓ/분) | 측정<br>일시 | 측정 결과<br>(f/cc) | 검출석면의<br>종류 |
|---|---|---|---|---|---|---|---|
| | #6 | 작업장주변(실외) | | 10.53 | | 검출한계 0.004f/cc미만 | — |

| <div>작업장 주변 (실외)</div> | <div>측정시작시간:10:30</div> | <div>측정종료시간:12:40</div> | <div>분석결과<br/>(기준0.01개/cm<sup>3</sup>이하)<br/>[별 첨1] 참조</div> |

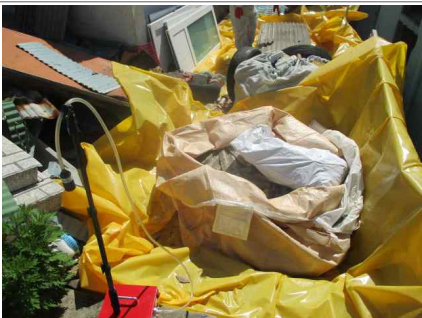
| | 시료<br>번호 | 측정 지점 | 측정 장비<br>(종류/수량) | 유량<br>(ℓ/분) | 측정<br>일시 | 측정 결과<br>(f/cc) | 검출석면의<br>종류 |
|---|---|---|---|---|---|---|---|
| | #7 | 폐기물반출구1 | | 10.53 | | 검출한계 0.005f/cc미만 | — |

| <div>폐기물 반출구</div> | <div>측정시작시간:09:45</div> | <div>측정종료시간:10:45</div> | <div>시료채취<br/>위치 및 수량<br/>[별 첨2]<br/>도식도 참조</div> |

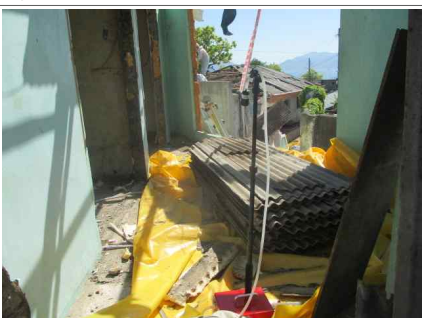
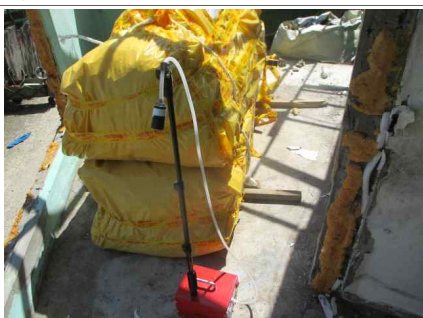
| | 시료<br>번호 | 측정 지점 | 측정 장비<br>(종류/수량) | 유량<br>(ℓ/분) | 측정<br>일시 | 측정 결과<br>(f/cc) | 검출석면의<br>종류 |
|---|---|---|---|---|---|---|---|
| | #8 | 폐기물반출구2 | | 10.53 | | 검출한계 0.005f/cc미만 | — |

| | <div>측정시작시간:12:30</div> | <div>측정종료시간:13:30</div> | |
