석면해체·제거 사업장의 석면비산 측정 결과보고서

여수시 오천2길 26-1,33-5,33-13,35,오천4길 24 폐석면 철거공사

[여수시 오천2길 26-1,33-5,33-13,35,오천4길 24 폐석면 철거공사]

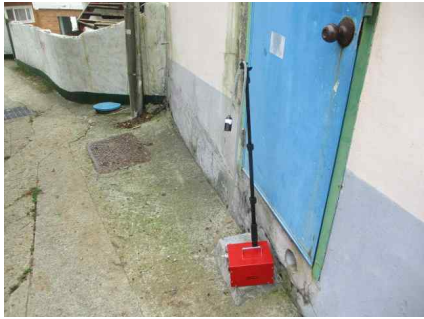
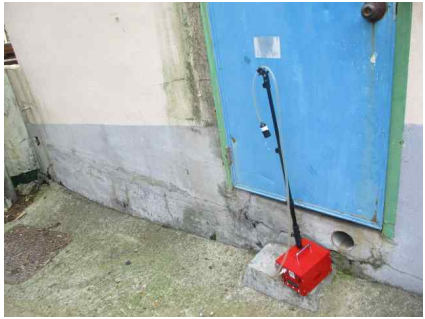
| | 시료<br>번호 | 측정 지점 | 측정 장비<br>(종류/수량) | 유량<br>(ℓ/분) | 측정<br>일시 | 측정 결과<br>(f/cc) | 검출석면의<br>종류 |
|---|---|---|---|---|---|---|---|
| 측정<br>결과 | #1 | 부지경계선 | 에어샘플러<br>(7EA) | 10.50 | 05월 20일<br><br>(12:40~<br>16:54) | 검출한계 0.002f/cc미만 | — |

| 측정<br>지점 | 비산측정 시작 사진 | 비산측정 종료 사진 | 비고 |
|---|---|---|---|
| 부<br>지<br>경<br>계<br>선 | | | <p>분석결과<br/>(기준0.01개/cm³이하)<br/>[별첨1] 참조</p> <p>시료채취<br/>위치 및 수량<br/>[별첨2]<br/>도식도 참조</p> |
| | 측정시작시간:12:40 | 측정종료시간:16:50 | |

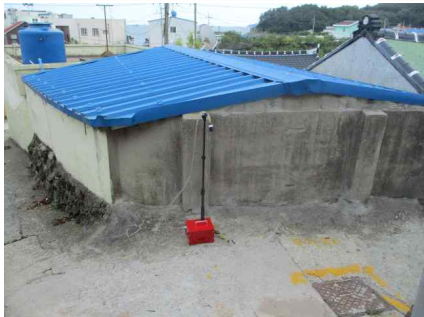
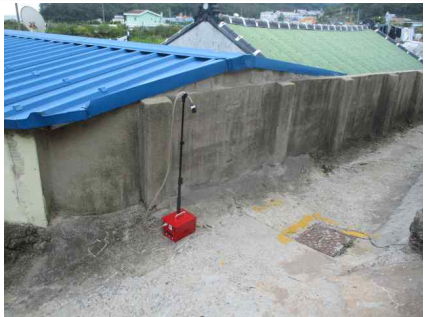
| | 시료<br>번호 | 측정 지점 | 측정 장비<br>(종류/수량) | 유량<br>(ℓ/분) | 측정<br>일시 | 측정 결과<br>(f/cc) | 검출석면의<br>종류 |
|---|---|---|---|---|---|---|---|
| | #2 | 부지경계선 | | 10.49 | | 검출한계 0.002f/cc미만 | — |

| 측정<br>지점 | 비산측정 시작 사진 | 비산측정 종료 사진 | 비고 |
|---|---|---|---|
| | 측정시작시간:12:42 | 측정종료시간:16:52 | |

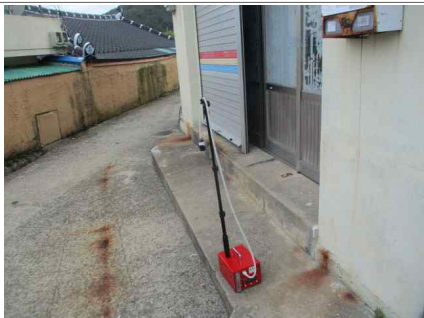
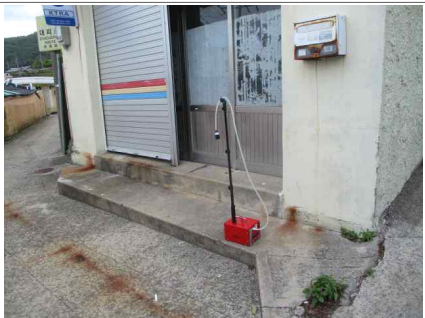
| | 시료<br>번호 | 측정 지점 | 측정 장비<br>(종류/수량) | 유량<br>(ℓ/분) | 측정<br>일시 | 측정 결과<br>(f/cc) | 검출석면의<br>종류 |
|---|---|---|---|---|---|---|---|
| | #3 | 부지경계선 | | 10.49 | | 검출한계 0.002f/cc미만 | — |

| 측정<br>지점 | 비산측정 시작 사진 | 비산측정 종료 사진 | 비고 |
|---|---|---|---|
| | 측정시작시간:12:43 | 측정종료시간:16:53 | |

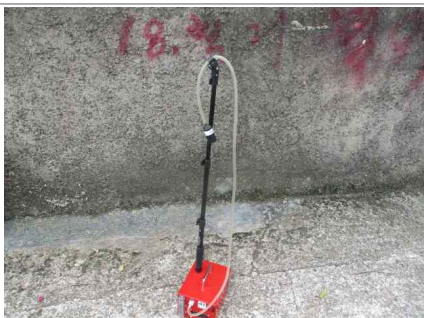
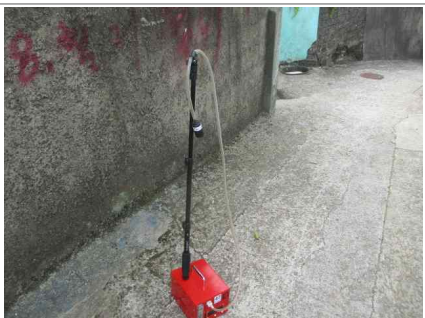
| | 시료<br>번호 | 측정 지점 | 측정 장비<br>(종류/수량) | 유량<br>(ℓ/분) | 측정<br>일시 | 측정 결과<br>(f/cc) | 검출석면의<br>종류 |
|---|---|---|---|---|---|---|---|
| | #4 | 부지경계선 | | 10.49 | | 검출한계 0.002f/cc미만 | — |

| 측정<br>지점 | 비산측정 시작 사진 | 비산측정 종료 사진 | 비고 |
|---|---|---|---|
| | 측정시작시간:12:44 | 측정종료시간:16:54 | |

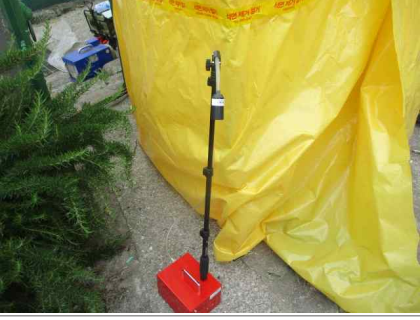
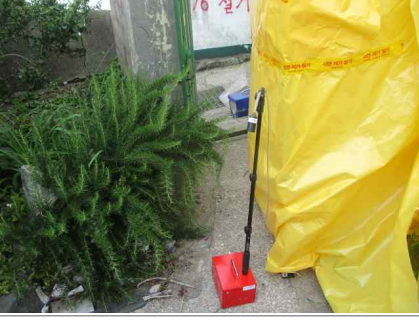
| | 시료<br>번호 | 측정 지점 | 측정 장비<br>(종류/수량) | 유량<br>(ℓ/분) | 측정<br>일시 | 측정 결과<br>(f/cc) | 검출석면의<br>종류 |
|---|---|---|---|---|---|---|---|
| | #5 | 위생설비입구 | | 10.50 | | 검출한계 0.005f/cc미만 | — |

| 위생설비입구 | | | <div> <div>분석결과<br/>(기준0.01개/cm<sup>3</sup>이하)<br/>[별 첨1] 참조</div> <div> 시료채취<br/>위치 및 수량<br/>[별 첨2]<br/>도식도 참조 </div> </div> |
| | 측정시작시간:13:00 | 측정종료시간:14:00 | |

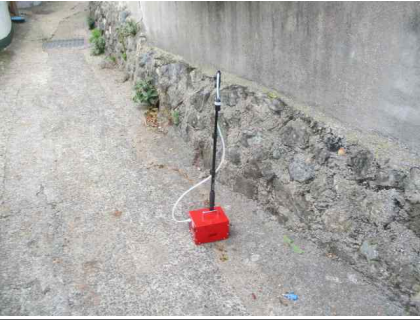
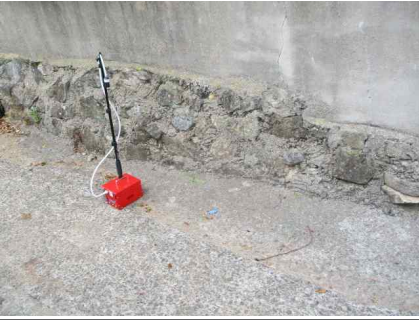
| | 시료<br>번호 | 측정 지점 | 측정 장비<br>(종류/수량) | 유량<br>(ℓ/분) | 측정<br>일시 | 측정 결과<br>(f/cc) | 검출석면의<br>종류 |
|---|---|---|---|---|---|---|---|
| | #6 | 작업장주변(실외) | | 10.51 | | 검출한계 0.004f/cc미만 | — |

| 작업장 주변 (실외) | | | |
| | 측정시작시간:13:10 | 측정종료시간:15:20 | |

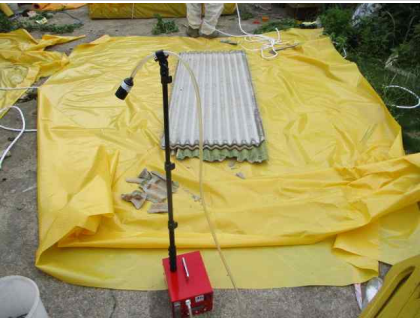
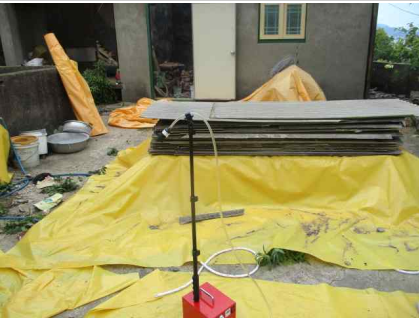
| | 시료<br>번호 | 측정 지점 | 측정 장비<br>(종류/수량) | 유량<br>(ℓ/분) | 측정<br>일시 | 측정 결과<br>(f/cc) | 검출석면의<br>종류 |
|---|---|---|---|---|---|---|---|
| | #7 | 폐기물반출구 | | 10.52 | | 검출한계 0.005f/cc미만 | — |

| 폐기물 반출구 | | | |
| | 측정시작시간:13:12 | 측정종료시간:14:12 | |
