석면해체·제거 사업장의 석면비산 측정 결과보고서

| 석면해체·제거<br>사업장 | 건물명<br>- | | | 위치<br>전라남도 여수시 오천2길 26-1,33-5,33-13,35,<br>오천4길 24(오천동,) | | | |

# 석면 해체·제거 사업장의 석면비산 측정 결과보고서

[여수시 오천2길 26-1,33-5,33-13,35,오천4길 24 폐석면 철거공사]

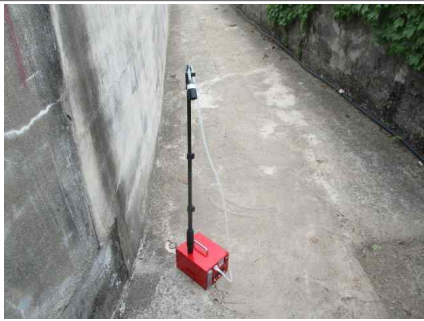
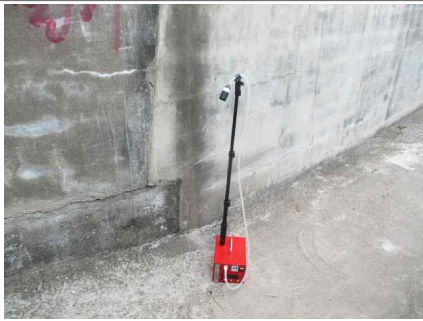
| | 시료<br>번호 | 측정 지점 | 측정 장비<br>(종류/수량) | 유량<br>(ℓ/분) | 측정<br>일시 | 측정 결과<br>(f/cc) | 검출석면의<br>종류 |
|---|---|---|---|---|---|---|---|
| 측정<br>결과 | #1 | 부지경계선 | 에어샘플러<br>(9EA) | 10.53 | 05월 21일<br>(09:00~<br>13:15) | 검출한계 0.002f/cc미만 | — |

| 측정<br>지점 | 비산측정 시작 사진 | 비산측정 종료 사진 | 비고 |
|---|---|---|---|
| | 측정시작시간:09:00 | 측정종료시간:13:10 | |

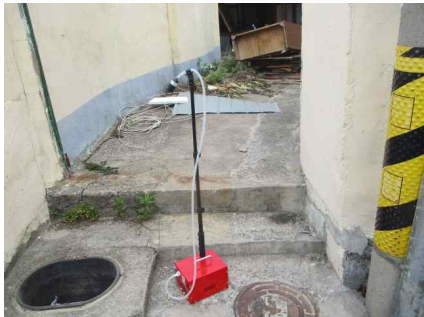
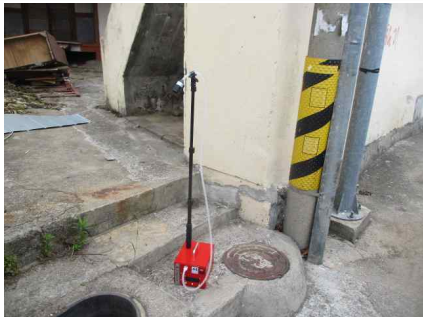
| | 시료<br>번호 | 측정 지점 | 측정 장비<br>(종류/수량) | 유량<br>(ℓ/분) | 측정<br>일시 | 측정 결과<br>(f/cc) | 검출석면의<br>종류 |
|---|---|---|---|---|---|---|---|
| | #2 | 부지경계선 | | 10.51 | | 검출한계 0.002f/cc미만 | — |

| 측정<br>지점 | 비산측정 시작 사진 | 비산측정 종료 사진 | 비고 |
|---|---|---|---|
| | 측정시작시간:09:02 | 측정종료시간:13:12 | |

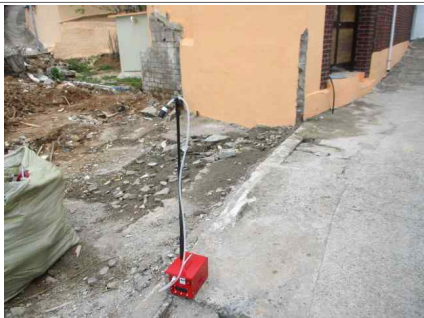
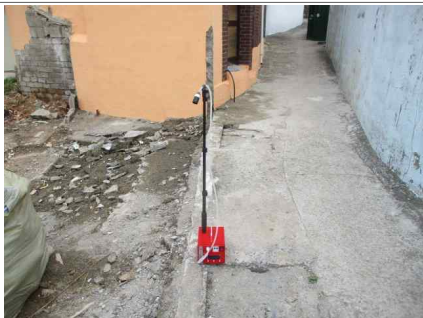
| | 시료<br>번호 | 측정 지점 | 측정 장비<br>(종류/수량) | 유량<br>(ℓ/분) | 측정<br>일시 | 측정 결과<br>(f/cc) | 검출석면의<br>종류 |
|---|---|---|---|---|---|---|---|
| | #3 | 부지경계선 | | 10.51 | | 검출한계 0.002f/cc미만 | — |

| 측정<br>지점 | 비산측정 시작 사진 | 비산측정 종료 사진 | 비고 |
|---|---|---|---|
| | 측정시작시간:09:03 | 측정종료시간:13:13 | |

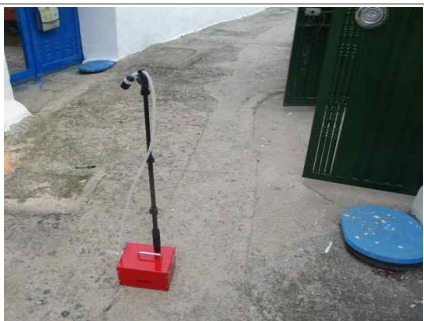
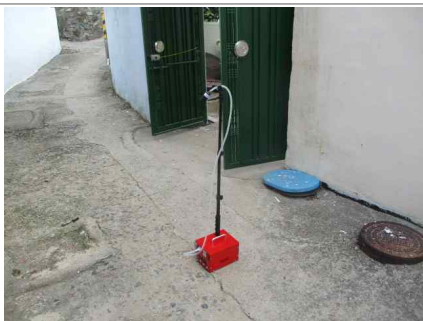
| | 시료<br>번호 | 측정 지점 | 측정 장비<br>(종류/수량) | 유량<br>(ℓ/분) | 측정<br>일시 | 측정 결과<br>(f/cc) | 검출석면의<br>종류 |
|---|---|---|---|---|---|---|---|
| | #4 | 부지경계선 | | 10.52 | | 검출한계 0.002f/cc미만 | — |

| 측정<br>지점 | 비산측정 시작 사진 | 비산측정 종료 사진 | 비고 |
|---|---|---|---|
| | 측정시작시간:09:05 | 측정종료시간:13:15 | |

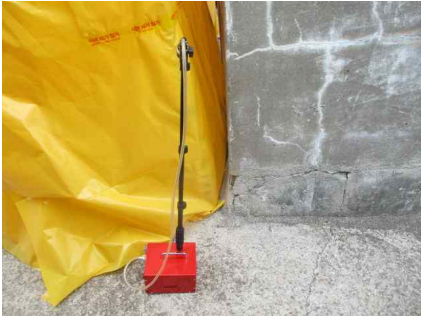
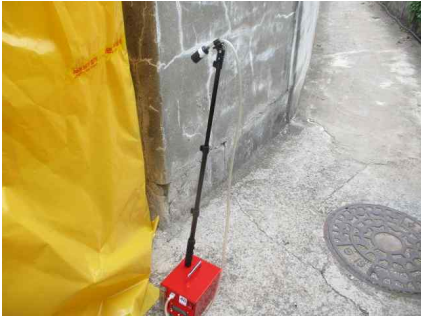
| 위생설비입구 | | | <div> <div>분석결과<br/>(기준0.01개/cm<sup>2</sup>이하)<br/>[별 첨1] 참조</div> <div> 시료채취<br/>위치 및 수량<br/>[별 첨2]<br/>도식도 참조 </div> </div> |

| | 시료<br>번호 | 측정 지점 | 측정 장비<br>(종류/수량) | 유량<br>(ℓ/분) | 측정<br>일시 | 측정 결과<br>(f/cc) | 검출석면의<br>종류 |
|---|---|---|---|---|---|---|---|
| | #5 | 위생설비입구 | | 10.54 | | 검출한계 0.005f/cc미만 | — |

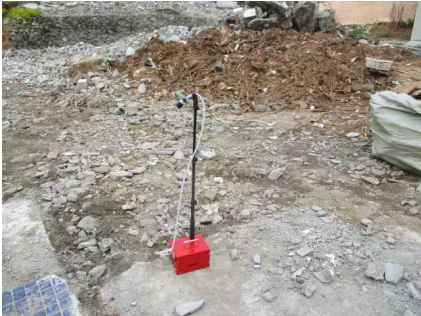
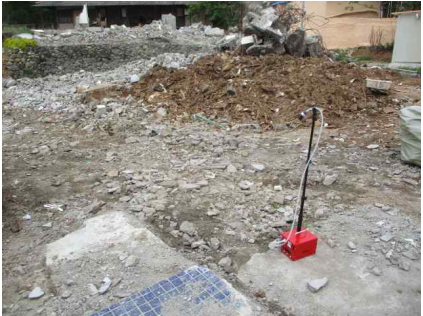
| 작업장 주변 (실외) | | | |

| | 시료<br>번호 | 측정 지점 | 측정 장비<br>(종류/수량) | 유량<br>(ℓ/분) | 측정<br>일시 | 측정 결과<br>(f/cc) | 검출석면의<br>종류 |
|---|---|---|---|---|---|---|---|
| | #6 | 작업장주변(실외) | | 10.53 | | 검출한계 0.004f/cc미만 | — |

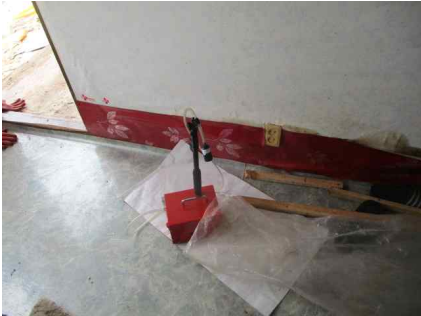
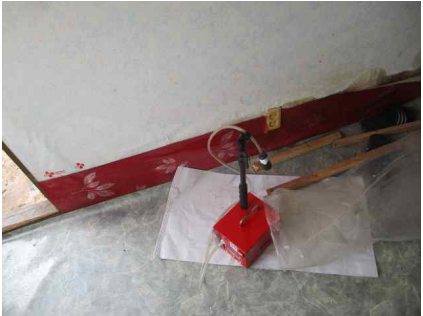
| 음압기배출구 | | | |

| | 시료<br>번호 | 측정 지점 | 측정 장비<br>(종류/수량) | 유량<br>(ℓ/분) | 측정<br>일시 | 측정 결과<br>(f/cc) | 검출석면의<br>종류 |
|---|---|---|---|---|---|---|---|
| | #7 | 음압기배출구 | | 10.53 | | 검출한계 0.005f/cc미만 | — |

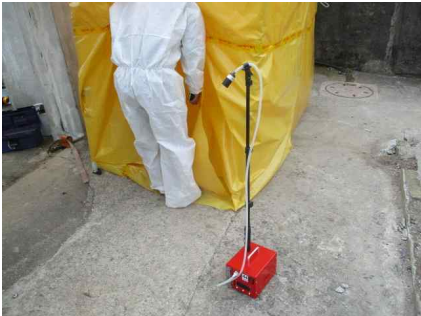
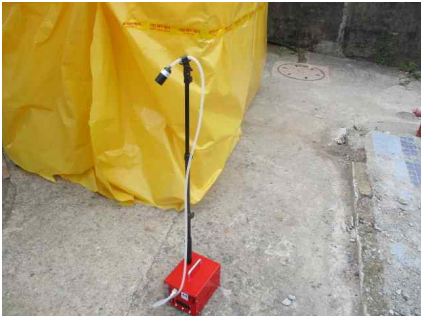
| 폐기물반출구 | | | |

| | 시료<br>번호 | 측정 지점 | 측정 장비<br>(종류/수량) | 유량<br>(ℓ/분) | 측정<br>일시 | 측정 결과<br>(f/cc) | 검출석면의<br>종류 |
|---|---|---|---|---|---|---|---|
| | #8 | 폐기물반출구1 | | 10.52 | | 검출한계 0.005f/cc미만 | — |

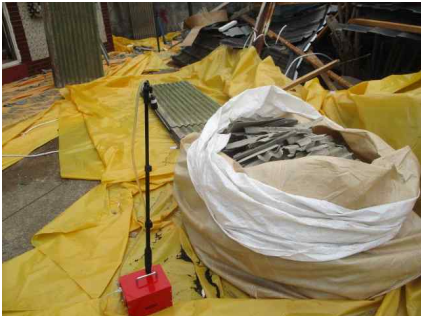
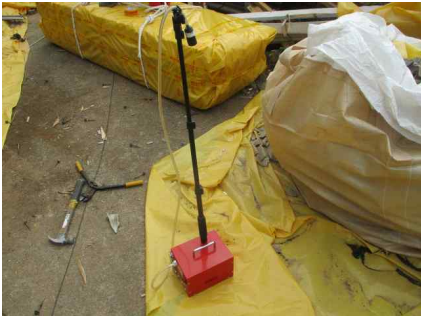
| | 시료<br>번호 | 측정 지점 | 측정 장비<br>(종류/수량) | 유량<br>(ℓ/분) | 측정<br>일시 | 측정 결과<br>(f/cc) | 검출석면의<br>종류 |
|---|---|---|---|---|---|---|---|
| | #9 | 폐기물반출구2 | | 10.52 | | 검출한계 0.005f/cc미만 | — |
