## 석면농도측정 결과보고서

| | 여수시 오천2길 26-1,33-5,33-13,35,오천4길 24 폐석면 철거공사 | - |

## 석면농도측정 결과표

## 석면농도측정 결과 보고서

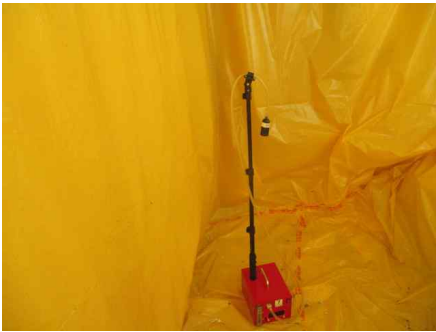
| 구분 | 사진 | | 사진설명 |
|---|---|---|---|
| 에어 샘플러 설치 및 가동 | | | 분석결과<br>(기준0.01개/cm³이하)<br>[별첨1] 참조<br><br>시료채취<br>위치 및 수량<br>[별첨2]<br>도식도 참조 |

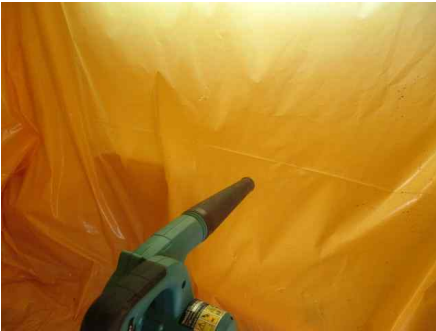
| 구분 | 사진 | | 사진설명 |
|---|---|---|---|
| 송풍기 | | <p>1. 작업완료 후 석면이 함유된 물질의 종류와 위치를 확인하여 완전히 제거되었음.</p> <p>2. 작업장 바닥 등 표면에 제거대상 물질의 조각, 육안으로 보이는 부스러기와 표면에 퇴적된 먼지 등 잔재물(殘滓物)이 존재하지 않음.</p> <p>3. 작업장 바닥이 젖어 있거나 물이 고여 있지 않음.</p> | |

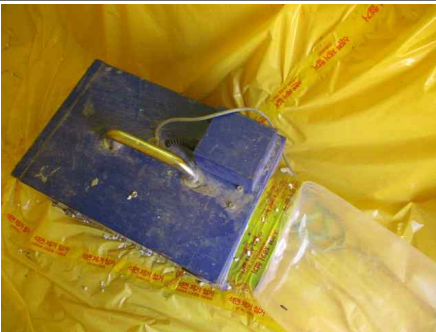
| 구분 | 사진 | | 사진설명 |
|---|---|---|---|
| 음압기 | | <p>4. 폐기물은 밀폐공간 내에 존재하지 않고 모두 반출되었음.</p> <p>5. 밀폐막이 손상되지 않고 외부로부터 작업장이 차폐되어 있음.</p> <p>6. 작업장 내 공기는 건조한 상태를 유지하고, 송풍기 등을 이용하여 석면이 제거된 표면, 먼지가 침전될 수 있는 작업장 표면, 시료채취 위치 주변 등 작업장 내 침전된 분진이 충분히 비산(飛散)시켜 측정조건에 적합한 상태를 유지함.</p> | |

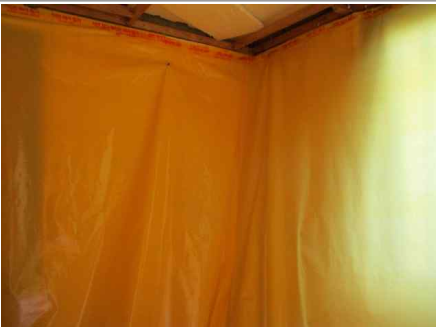
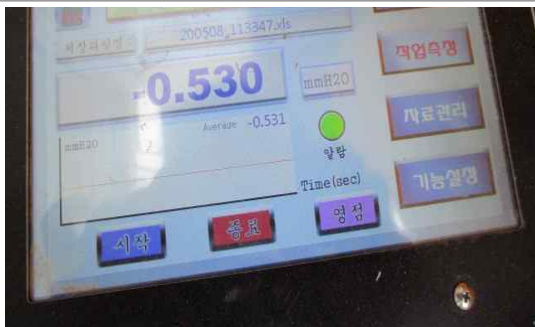
| 구분 | 사진 | | 사진설명 |
|---|---|---|---|
| 밀폐유지 (비닐보양) | | 음압 기록 장치 | |

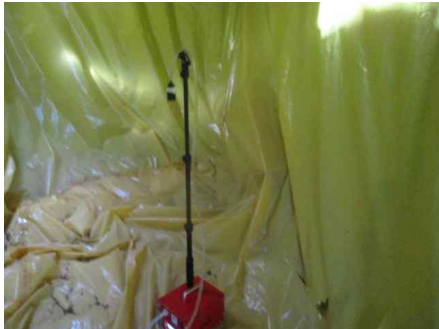
| 구분 | 사진 | | 사진설명 |
|---|---|---|---|
| 에어 샘플러 설치 및 가동 | | | 분석결과<br>(기준0.01개/cm이하)<br>[별첨1] 참조<br><br>시료채취<br>위치 및 수량<br>[별첨2]<br>도식도 참조 |

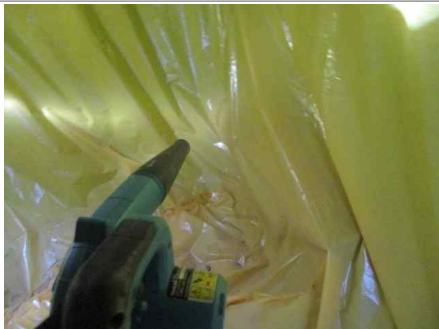
| 구분 | 사진 | | 사진설명 |
|---|---|---|---|
| 송풍기 | | <p>1. 작업완료 후 석면이 함유된 물질의 종류와 위치를 확인하여 완전히 제거되었음.</p> <p>2. 작업장 바닥 등 표면에 제거대상 물질의 조각, 육안으로 보이는 부스러기와 표면에 퇴적된 먼지 등 잔재물(殘滓物)이 존재하지 않음.</p> <p>3. 작업장 바닥이 젖어 있거나 물이 고여 있지 않음.</p> | |

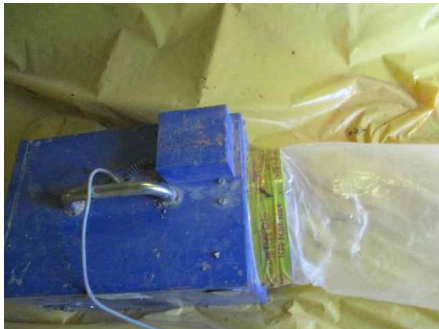
| 구분 | 사진 | | 사진설명 |
|---|---|---|---|
| 음압기 | | <p>4. 폐기물은 밀폐공간 내에 존재하지 않고 모두 반출되었음.</p> <p>5. 밀폐막이 손상되지 않고 외부로부터 작업장이 차폐되어 있음.</p> <p>6. 작업장 내 공기는 건조한 상태를 유지하고, 송풍기 등을 이용하여 석면이 제거된 표면, 먼지가 침전될 수 있는 작업장 표면, 시료채취 위치 주변 등 작업장 내 침전된 분진이 충분히 비산(飛散)시켜 측정조건에 적합한 상태를 유지함.</p> | |

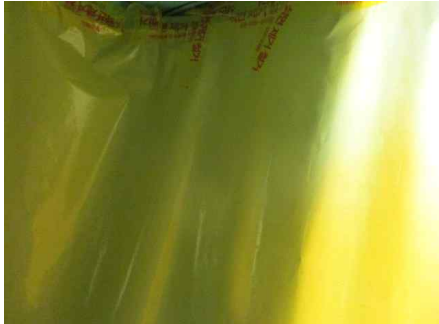
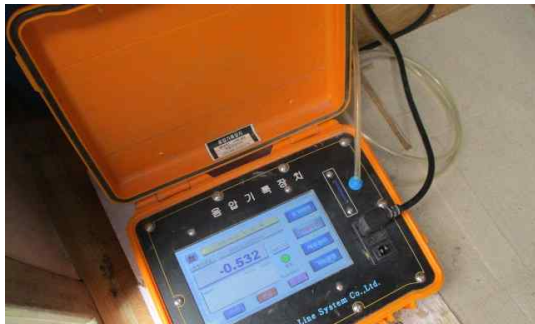
| 구분 | 사진 | | 사진설명 |
|---|---|---|---|
| 밀폐유지 (비닐보양) | | 음압 기록 장치 | |

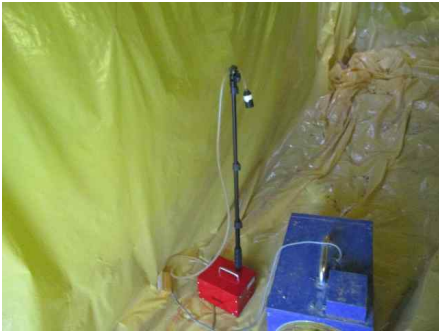
| 구분 | 사진 | | 사진설명 |
|---|---|---|---|
| 에어 샘플러 설치 및 가동 | | | 분석결과<br>(기준0.01개/cm이하)<br>[별 첨1] 참조<br><br>시료채취<br>위치 및 수량<br>[별 첨2]<br>도식도 참조 |

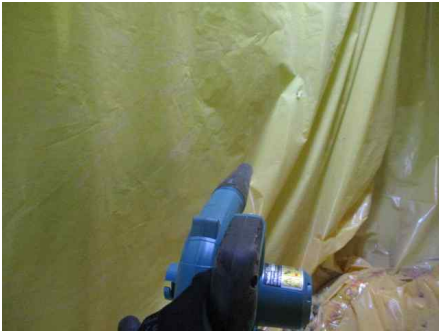
| 구분 | 사진 | | 사진설명 |
|---|---|---|---|
| 송풍기 | | 1. 작업완료 후 석면이 함유된 물질의 종류와 위치를 확인하여 완전히 제거되었음.<br><br>2. 작업장 바닥 등 표면에 제거대상 물질의 조각, 육안으로 보이는 부스러기와 표면에 퇴적된 먼지 등 잔재물(殘滓物)이 존재하지 않음.<br><br>3. 작업장 바닥이 젖어 있거나 물이 고여 있지 않음. | |

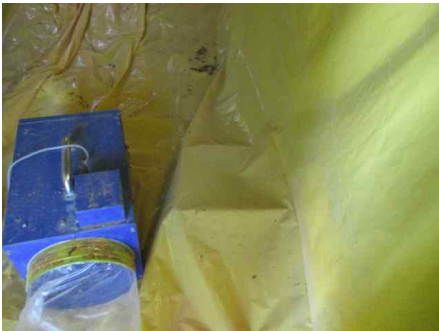
| 구분 | 사진 | | 사진설명 |
|---|---|---|---|
| 음압기 | | 4. 폐기물은 밀폐공간 내에 존재하지 않고 모두 반출되었음.<br><br>5. 밀폐막이 손상되지 않고 외부로부터 작업장이 차폐되어 있음.<br><br>6. 작업장 내 공기는 건조한 상태를 유지하고, 송풍기 등을 이용하여 석면이 제거된 표면, 먼지가 침전될 수 있는 작업장 표면, 시료채취 위치 주변 등 작업장 내 침전된 분진이 충분히 비산(飛散)시켜 측정조건에 적합한 상태를 유지함. | |

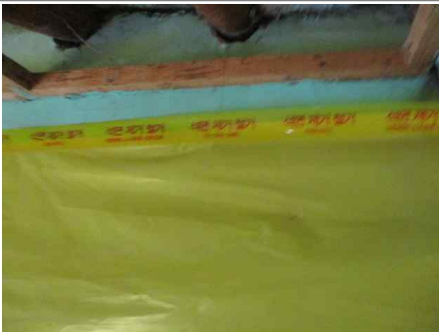
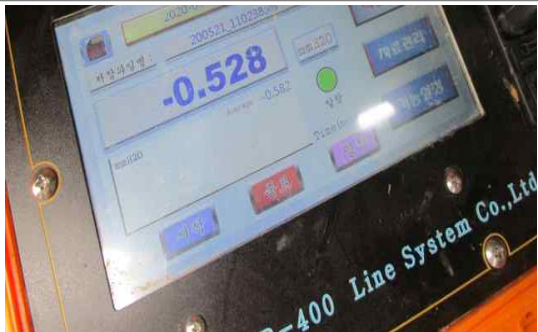
| 구분 | 사진 | | 사진설명 |
|---|---|---|---|
| 밀폐유지 (비닐보양) | | 음압 기록 장치 | |

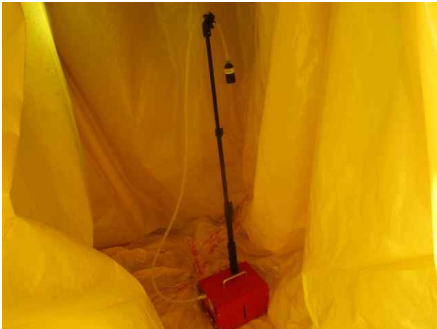
| 구분 | 사진 | | 사진설명 |
|---|---|---|---|
| 에어<br>샘플러<br>설치<br>및<br>가동 | | | 분석결과<br>(기준0.01개/cm³이하)<br>[별첨1] 참조<br><br>시료채취<br>위치 및 수량<br>[별첨2]<br>도식도 참조 |

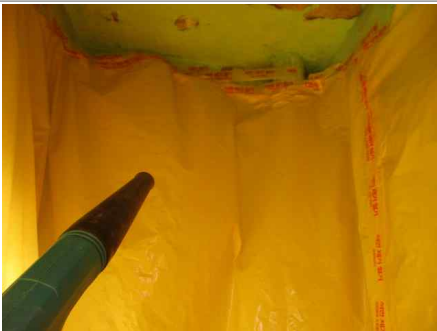
| 구분 | 사진 | | 사진설명 |
|---|---|---|---|
| 송풍기 | | <p>1. 작업완료 후 석면이 함유된 물질의 종류와 위치를 확인하여 완전히 제거되었음.</p> <p>2. 작업장 바닥 등 표면에 제거대상 물질의 조각, 육안으로 보이는 부스러기와 표면에 퇴적된 먼지 등 잔재물(殘滓物)이 존재하지 않음.</p> <p>3. 작업장 바닥이 젖어 있거나 물이 고여 있지 않음.</p> | |

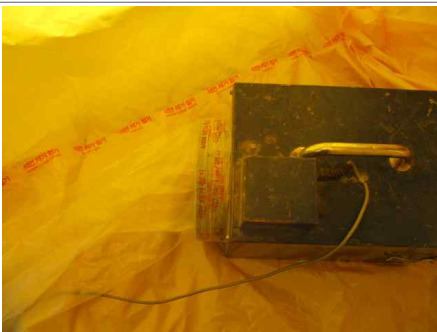
| 구분 | 사진 | | 사진설명 |
|---|---|---|---|
| 음압기 | | <p>4. 폐기물은 밀폐공간 내에 존재하지 않고 모두 반출되었음.</p> <p>5. 밀폐막이 손상되지 않고 외부로부터 작업장이 차폐되어 있음.</p> <p>6. 작업장 내 공기는 건조한 상태를 유지하고, 송풍기 등을 이용하여 석면이 제거된 표면, 먼지가 침전될 수 있는 작업장 표면, 시료채취 위치 주변 등 작업장 내 침전된 분진이 충분히 비산(飛散)시켜 측정조건에 적합한 상태를 유지함.</p> | |

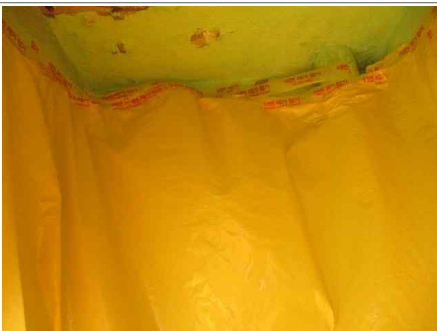
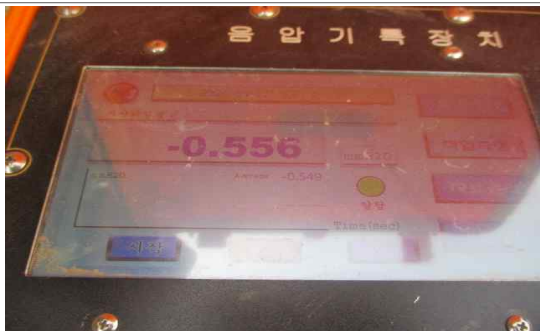
| 구분 | 사진 | | 사진설명 |
|---|---|---|---|
| 밀폐유지<br>(비닐보양) | | 음압<br>기록<br>장치 | |

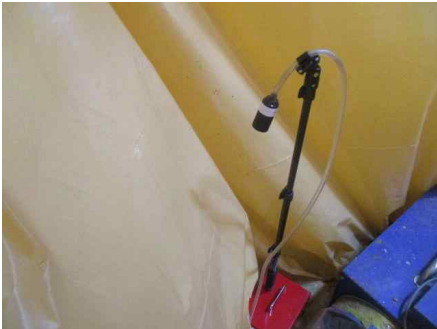
| 구분 | 사진 | | 사진설명 |
|---|---|---|---|
| 에어 샘플러 설치 및 가동 | | | 분석결과<br>(기준0.01개/cm³이하)<br>[별 첨1] 참조<br><br>시료채취<br>위치 및 수량<br>[별 첨2]<br>도식도 참조 |

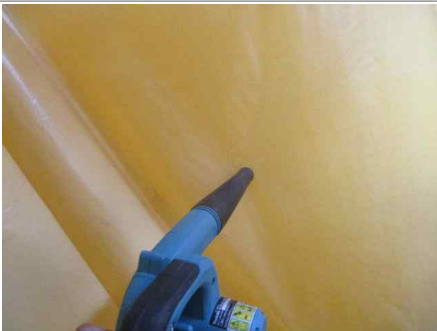
| 구분 | 사진 | | 사진설명 |
|---|---|---|---|
| 송풍기 | | <p>1. 작업완료 후 석면이 함유된 물질의 종류와 위치를 확인하여 완전히 제거되었음.</p> <p>2. 작업장 바닥 등 표면에 제거대상 물질의 조각, 육안으로 보이는 부스러기와 표면에 퇴적된 먼지 등 잔재물(殘滓物)이 존재하지 않음.</p> <p>3. 작업장 바닥이 젖어 있거나 물이 고여 있지 않음.</p> | |

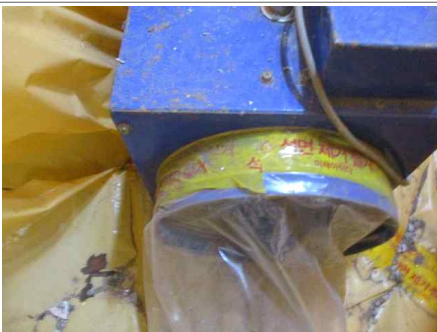
| 구분 | 사진 | | 사진설명 |
|---|---|---|---|
| 음압기 | | <p>4. 폐기물은 밀폐공간 내에 존재하지 않고 모두 반출되었음.</p> <p>5. 밀폐막이 손상되지 않고 외부로부터 작업장이 차폐되어 있음.</p> <p>6. 작업장 내 공기는 건조한 상태를 유지하고, 송풍기 등을 이용하여 석면이 제거된 표면, 먼지가 침전될 수 있는 작업장 표면, 시료채취 위치 주변 등 작업장 내 침전된 분진이 충분히 비산(飛散)시켜 측정조건에 적합한 상태를 유지함.</p> | |

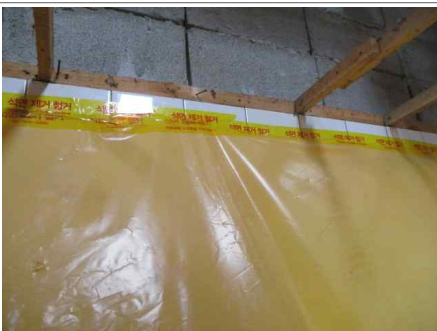
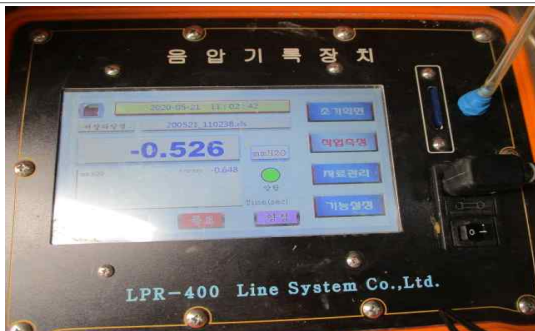
| 구분 | 사진 | | 사진설명 |
|---|---|---|---|
| 밀폐유지 (비닐보양) | | 음압 기록 장치 | |
