주식회사 인우엔지니어링	정도관리
	석면 비산 분석 결과서

문서번호 : IW-비산-2303004

공 사 명 : 국도 77호선 여수 화태 ~ 백야도 도로건설공사 중 석면해체.제거 의뢰자 : 국토교통부 익산지방국토관리청

측정일자 : 2023년 3월 27일

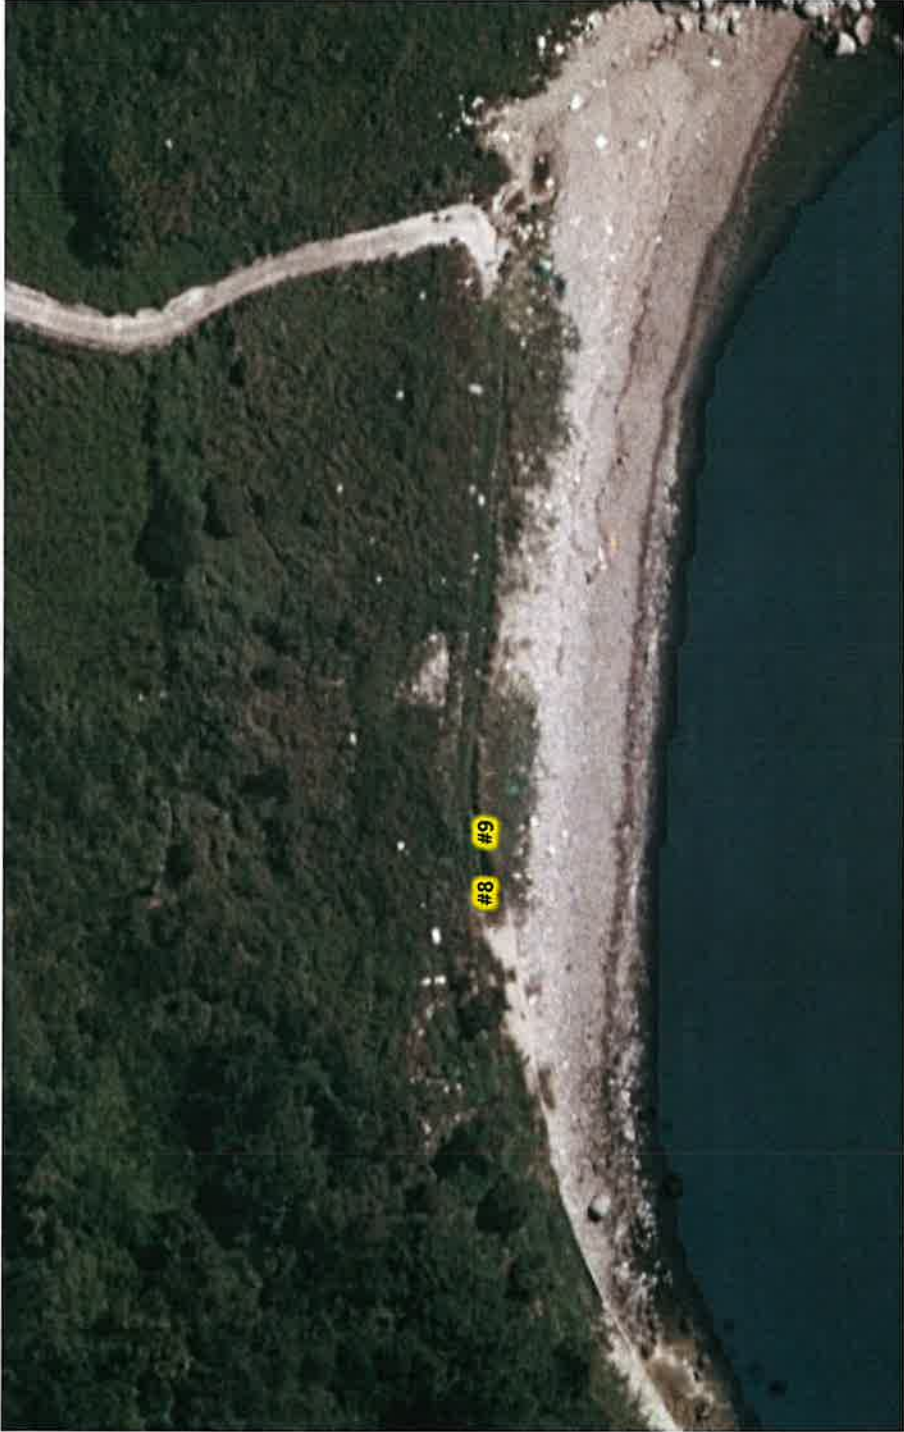
비산측정현황	
측정지점	시료번호
부지경계선	#1,#2,#3,#4
작업장주변	#5,#6
위생설비입구	#7
음압기배출구	
폐기물반출구	#8,#9
폐기물보관지점	
거주자주거지역	
기타	
비고

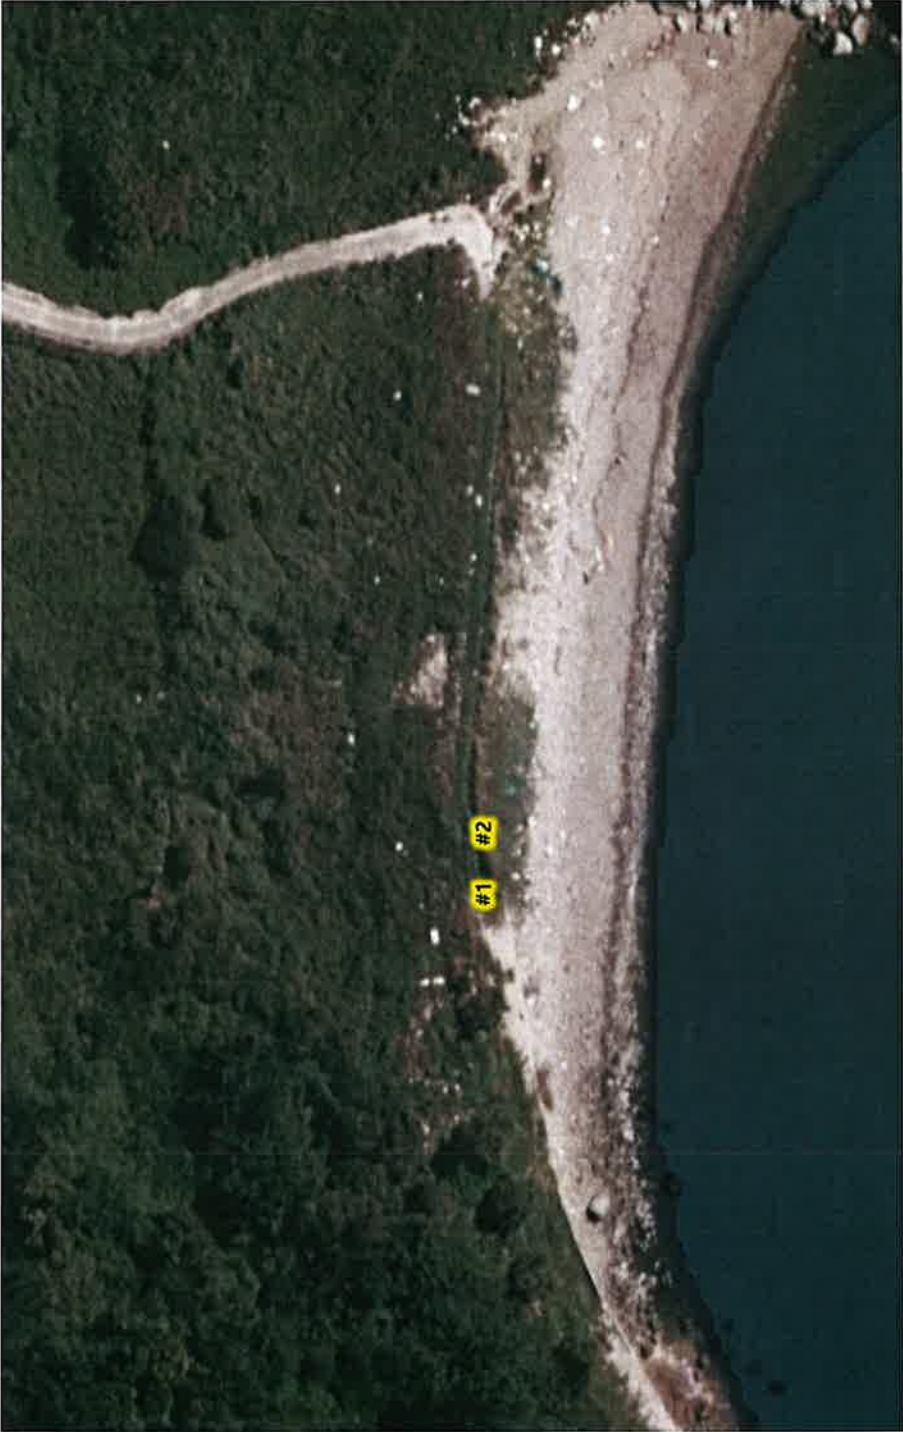
첨부 2. 측정 위치도

비산측정현황		측정지점	시료번호	부지경계선		작업장주변		위생설비입구		음압기배출구		폐기물반출구		폐기물보관지점	#1,#2	거주자주거지역		기타		비고
비산측정현황																							
측정지점	시료번호																						
부지경계선																							
작업장주변																							
위생설비입구																							
음압기배출구																							
폐기물반출구																							
폐기물보관지점	#1,#2																						
거주자주거지역																							
기타																							
비고
