## II. 토질조사

- 본 지반조사는 “소제지구 택지개발사업 개발계획 및 실시설계”를 위하여 전라남도 여수시 소호동 일원을 대상으로 현장조사, 현장원위치시험 및 실내시험을 실시하여 제반 지반공학적 자료를 제공함

- 위 치 : 전라남도 여수시 소호동 일원
- 조사기간 : 2017.11.23.~2017.12.18.
- 소제지구 택지개발사업

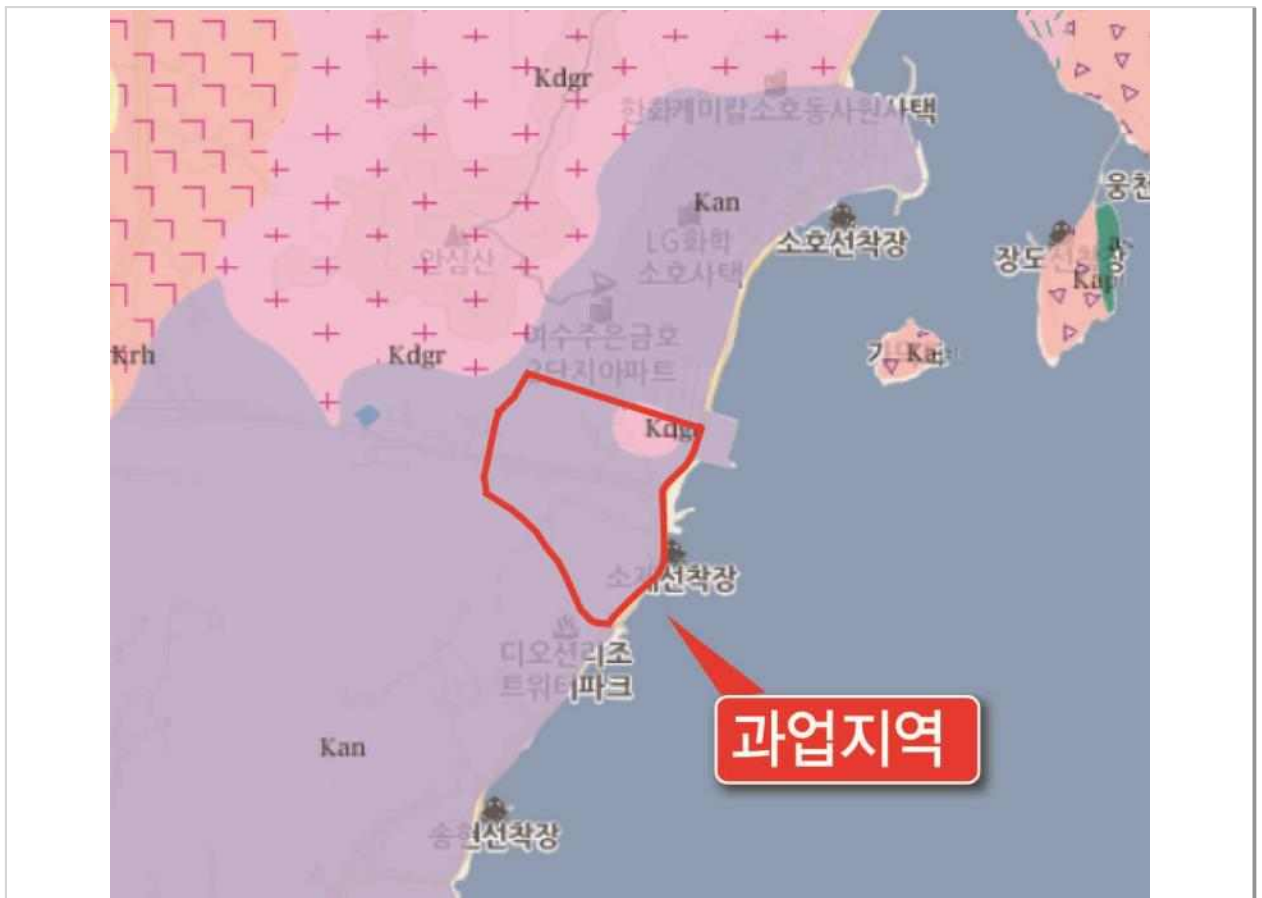
### 지 질 도

● 본 사업지역은 화산암류인 중생대 백악기 유천층군의 안산암질 응회암과 유문암질 응회암이 주로 분포하며 백악기의 화성암류인 유문암, 안산암과 돌산화강암이 관입하고 있음.
--

지 질 현 황	● 지질도 : 한국지질자원연구원에서 발간한 여수도폭(S=1:50,000) 참조
	● 본 조사지역은 지체구조상으로 영남육괴의 남부에 위치하며, 원생대의 편마암류위에 백악기의 퇴적암이 부정합적으로 퇴적되고 백악기 화산암이 이를 관입 또는 분출한 후에 화강암류가 관입하고 있는 양상을 보이는 지역이다.

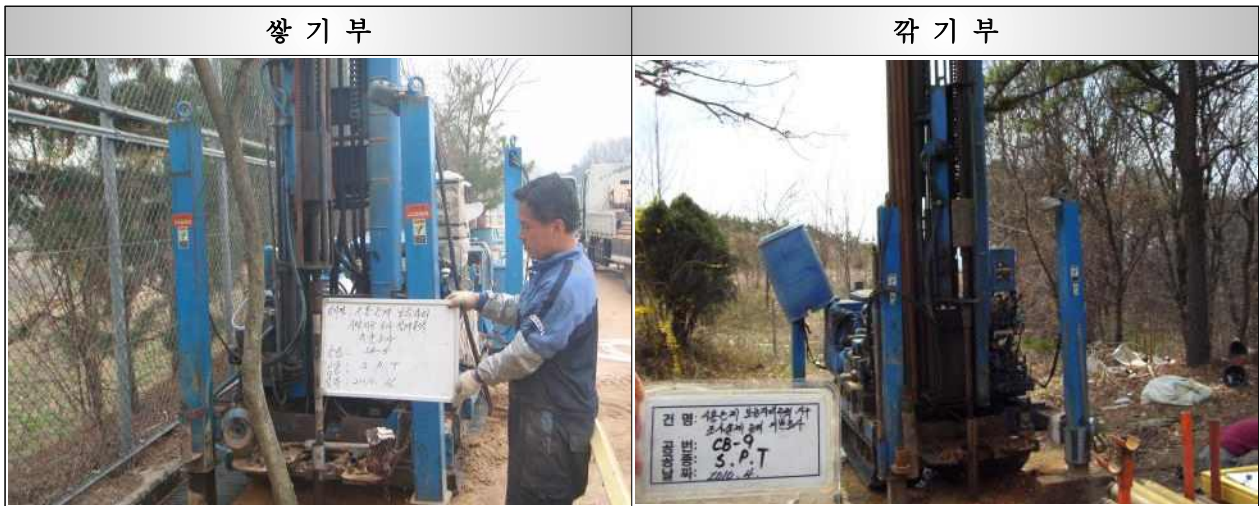
시추조사와 병행하여 표준관입 시험을 시행하였으며 각 지역별, 공변별 N치는 다음과 같다.
